重機事故再発防止事例

国土交通省四国地方整備局企画部技術管理課 工事検査官

2. 重機による挟まれ死亡事故

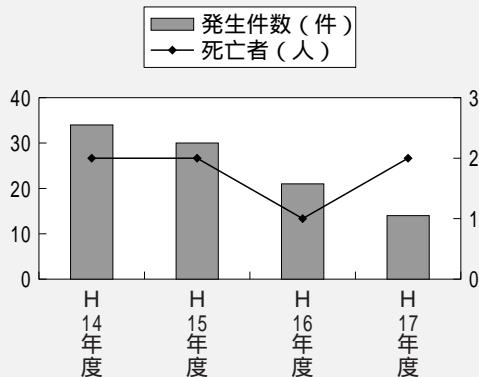
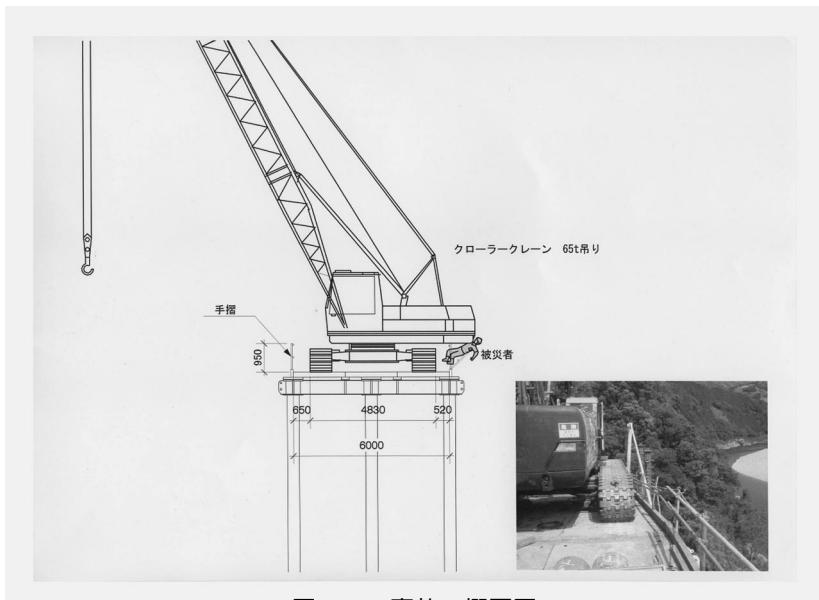
当日の作業予定は、鋼管搬入・建込・溶接・削孔であった。朝礼終了後、仮桟橋上（幅=6.0m）でクローラクレーンは鋼管を荷降ろしし、次工程の鋼管建込み準備

のための桟橋部材を後方より前方に移動させていた。被災者は不用意にクレーン後方側面に立入りその際、クレーンが旋回したため、桟橋の手摺とクレーン上部旋回体に挟まれ被災した。事故後直ちに病院に搬送したが、内臓破裂のため死亡した。
