# 自治体支援 呉市「仁方隧道」 直轄診断 トンネル施設の直轄診断は全国初

国土交通省 中国地方整備局 道路部 道路保全企画官 ふじはら ひろゆき  
藤原 浩幸

仁方隧道は、1938年（昭和13年）に建設され約80年が経過し、高齢化が進んだ施設となっている。平成30年9月に実施された定期点検では、覆工の一部に構造安定性への影響が疑われる損傷や、はく落の恐れのある覆工コンクリートの分離塊が確認され、トンネル利用者の被害防止のため、FRPネット貼り付けによる緊急措置が実施されている。

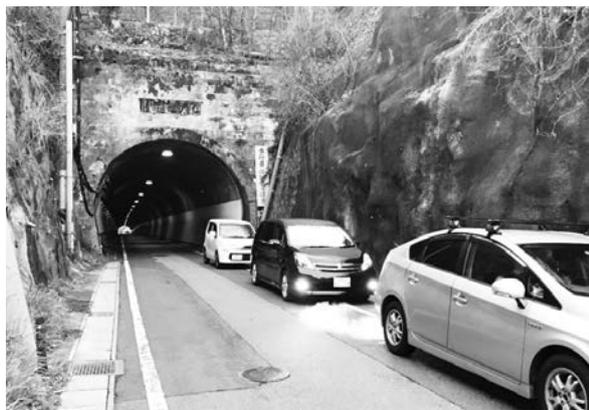
写真-1 仁方隧道起点側坑口

仁方隧道は構造安定性への影響が懸念される損傷が確認されたことや、覆工の背面空洞調査も未実施であることに加え、トンネルが位置する当該路線が呉市内や広島市方面等に広域的にアクセスする重要な路線となっていること等を総合的に勘案し、国による直轄診断を実施することとした(写真-1)。

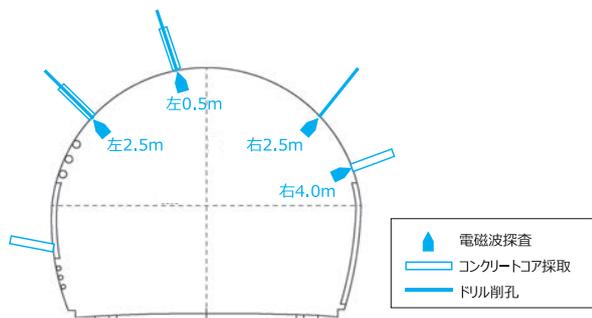
図-2 電磁波探査等の詳細調査位置

なお、覆工コンクリートの厚さおよび背面空洞の厚さ確認については、トンネル天端部および左右肩部の3測線について電磁波探査による調査・解析を実施後、特徴的な箇所を選定してコア削孔やドリル削孔による確認を実施した(図-2, 写真-3)。
