特集 / コンクリート構造物の耐久性向上に向けた取組み

東北地建管内の トンネル補修・補強・改築の事例

建設省東北地方建設局道路部道路管理課長

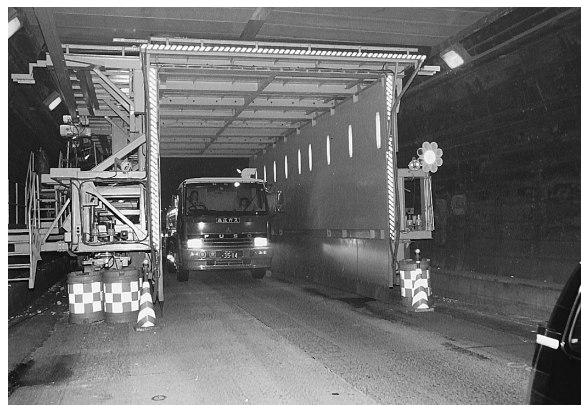
写真 4 交通を確保するために採用したプロテクター

覆工の打替えを含め、延長2,376mのトンネル全線にわたる補修を実施することから、特殊車両の通行規制と終日片側交互通行規制を約8カ月間連続で実施した。全面打替えや天井板更新には、施工の安全性や通行車両防護のためのプロテクターを使用し、交互通行時における通行車両前後には先導車を配置することで通行車両の安全対策を確実なものとするとともに、事前広報(テレビ、

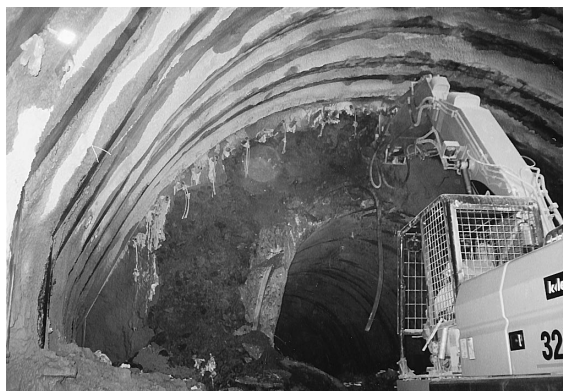
写真 6 AGF 施工状況

トンネルは大規模な地滑り地形内の舌端部に位置し、山側にはJRトンネルが2本(1本は廃止)施工されている中で、現状は地滑り等の進行はほとんどなく安定している。しかしながら、迂回路工事やトンネル拡幅工事に伴い地山の安定状態を崩す恐れがあることから、山側に抑止杭による地滑り安定対策工事を先行し、その後迂回路工事・トンネル拡幅工事を実施した。トンネルは小規模であるが、土被りの薄い未固結地山のため、切羽の自立・地耐力の不足・偏土圧等の影響が考えられることから、補助工法として注入式長尺先受工法(AGF工)、上半脚部補強工法(AGP工)としてレッグパイル・ロックボルトを用い、機械掘削により施工され平成13年3月に完成供用した。

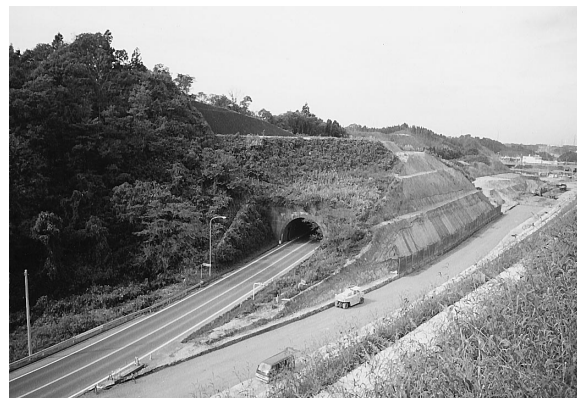
写真 7 交通切替え前の状況

交通供用しながらトンネル上部面の切土施工を行い、バイパスへの交通切替えを行ったもので、近接切土がトンネルに及ぼす影響について、動態観

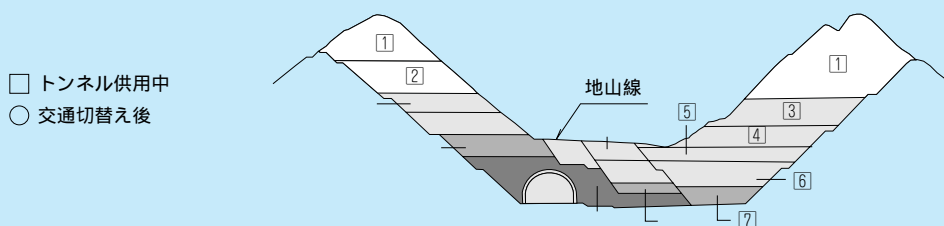
図 7 切土（段階施工）の施工順序

結果的には、解析値と実績値がほぼ一致を見た結果となり、このことは、トンネル上部土塊の除荷と側方切土のバランスをとった施工を行うことで、かなりの近接度での切土が可能と判断される。
