工事事故発生防止に向けた取り組み

国土交通省北海道開発局事業振興部工事管理課
たむら けいいち
工事評価管理官 田村 桂一

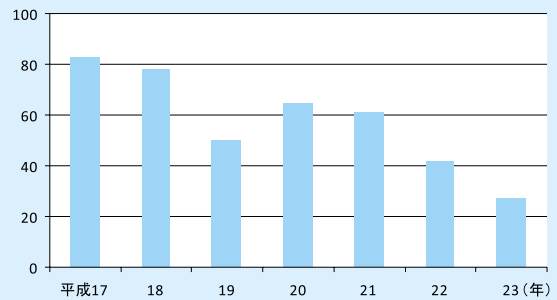
図 1 工事事故発生件数の推移（もらい事故を除く）

と、近年、平成17年の83件をピークに、平成18年、19年と2年連続して減少していましたが、平成20年には前年を15件上回る65件と、大きく増加しました（前年比1.3倍）。その後、平成21年は61件、平成22年は42件、平成23年は27件と減少してきています（図 1）。事故の内容では、地下埋設物や架空線等に接触し損傷させる物損公衆災害が事故全体の約4割、墜落と転倒で約2割を占めている状況にあります（図 2）。

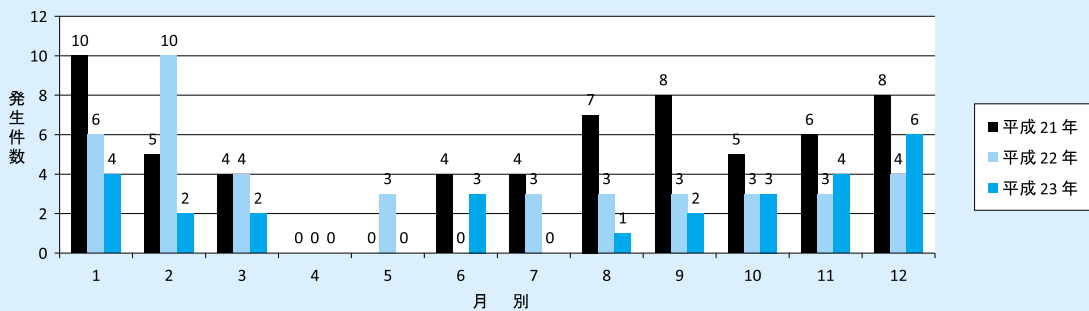
図 3 月別工事事故発生件数の推移

月別発生件数を見ますと、平成23年については4月と5月、7月が発生件数0件となっており、その後8月から12月にかけて月ごとに増加していきます(図3, 4)。

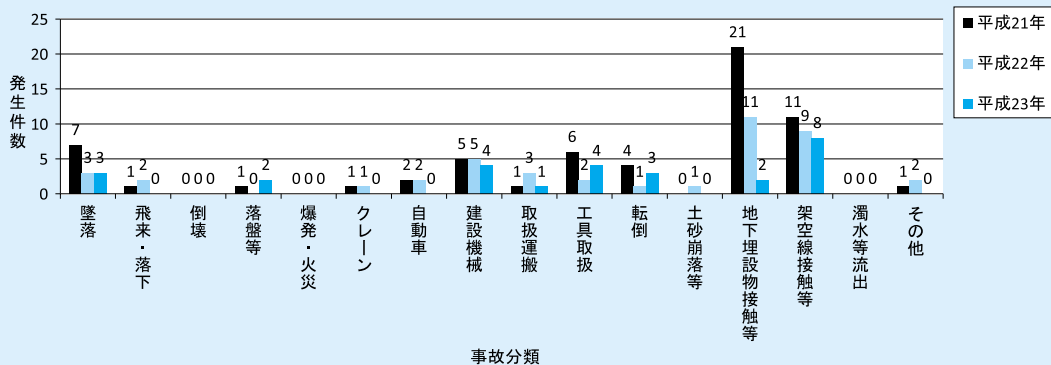
図 5 事故分類別工事事故発生件数の推移

また、事故分類別では、地下埋設物接触事故を平成22年と比較すると11件から2件と大きく減少していますが、架空線接触事故は例年同様に多く発生しており、ライフライン事故は依然として多い状況です(図5)。
