木造 3 階建て学校の火災安全性に関する研究

国土交通省国土技術政策総合研究所 建築研究部 防火基準研究室長 なるせ 成瀬 ともひろ 友宏

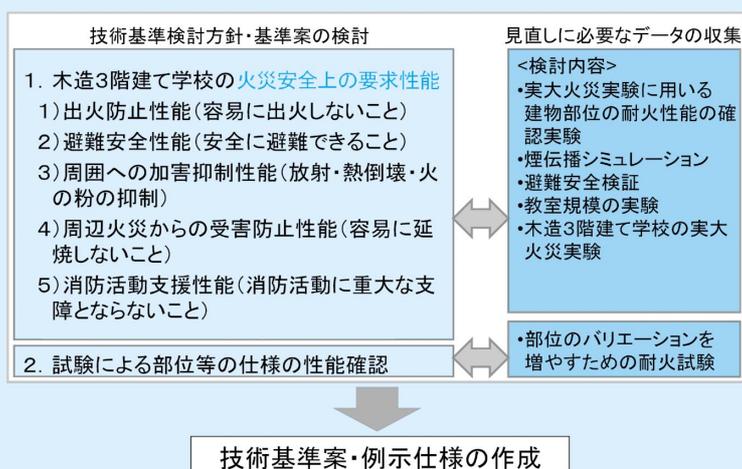
図 1 研究目的

本研究の目的は、木造 3 階建て学校の建設を可能にするため、建築基準法見直しに必要な技術的知見を収集して基準案を作成すること、および性能を満たす部位の例示仕様を作成することです。そのためには図 1 に示すように、火災時に安全な避難ができること、火災による周囲への熱・火の粉・倒壊などの影響が少ないこと、急速な倒壊などによる消防活動上の障害が少ないこと等の火災時の安全性を確保するために必要な技術的知見を収集する必要があります。

これらの結果から、図 1 に示す要求性能の水準やそのために必要な建物の仕様を検討します。なお、建物の構造に木材を使用することから、本実験では、火災が成長してどのように延焼し倒壊

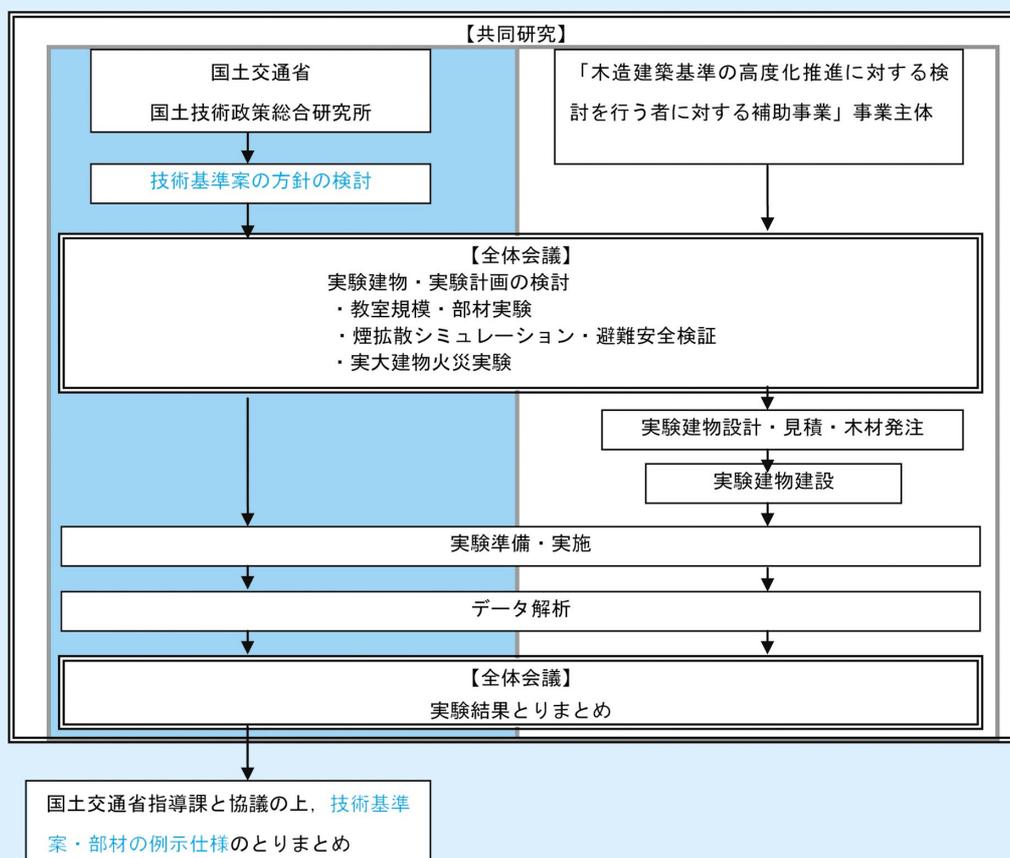
図 2 研究の実施体制

本研究で実施する実験等は、図 2 に示すように、木造建築基準の高度化推進事業の事業主体である早稲田大学（代表）、秋田県立大学、三井ホ

ーム株式会社，住友林業株式会社，株式会社現代計画研究所と国総研との共同研究として2011年から実施しています。また，独立行政法人建築研究所とも共同研究を実施しています。

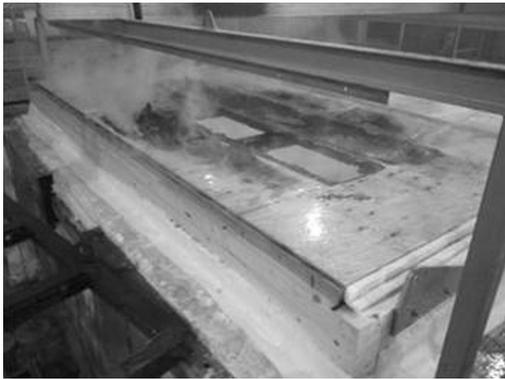
写真 1 床の防耐火試験中の様子

基づいて，実際の建物を茨城県つくば市にある国総研の敷地内に建設して火災実験を実施しました。これは，実大規模の建物を用いた実験でなければ確認できない知見を得るためであり，過去に例のない規模の火災実験であるため予備実験と位置付けて一般に公開しながら実施しました。写真 1 は床の試験中の様子，写真 2 は梁の試験前の様子，写真 3 は教室規模の実験後の様子です。

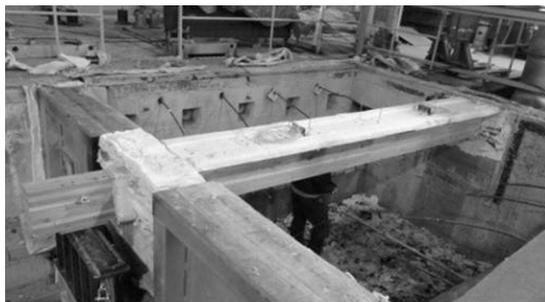
写真 2 梁の防耐火試験前の様子

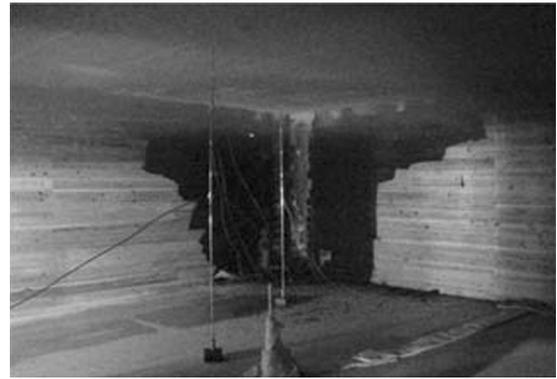
写真 3 教室規模の燃焼実験後の様子

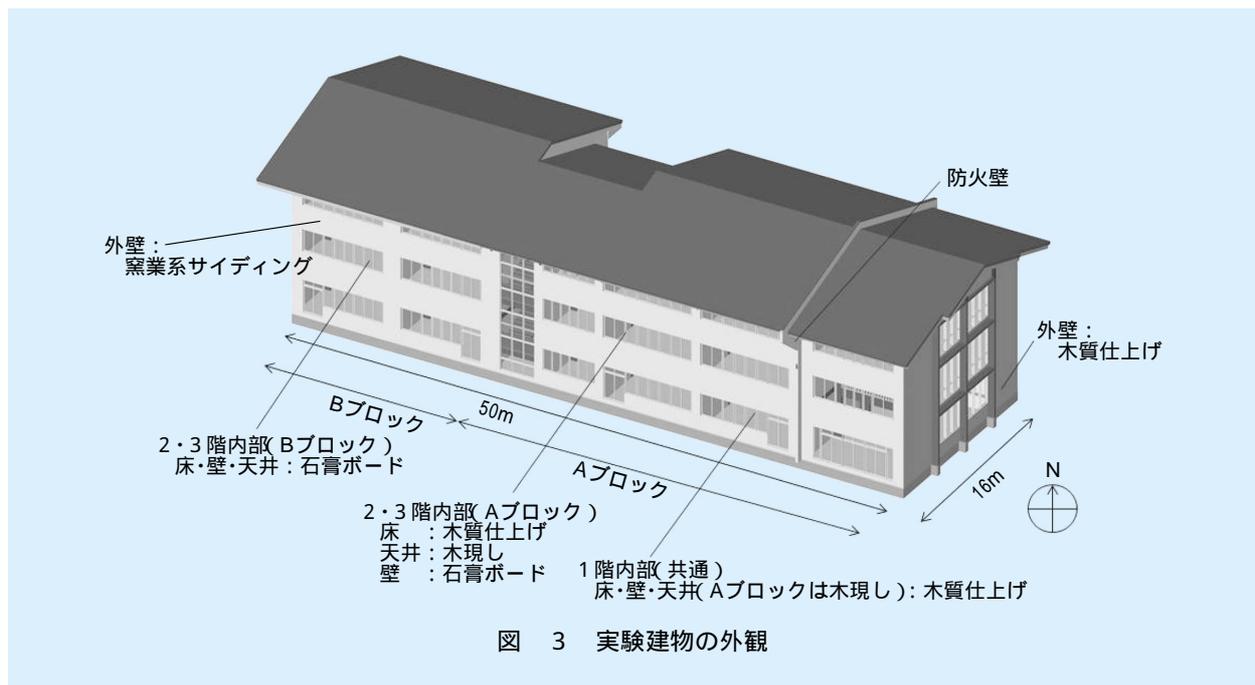
図 3 実験建物の外観

建物は，図 3 および図 4 に示す長さ50m，奥行き16m，高さ16mの3階建てで，建築面積約830m²，延べ面積2,260m²です。近年の学校建築

の動向を踏まえ、8mスパンを基本として教室をオープンスペースと一体に設け、職員室や特殊教室を計画し、それぞれの用途に応じた可燃物を収納しました。建物は軸組工法（Aブロック）と枠組壁工法（Bブロック）により建設し、軸組工法部分は燃え代型、枠組壁工法部分は被覆型の1時間準耐火構造とし、各階で防火区画を構成しました。さらに、Aブロックは建物を自立する防火壁（1時間耐火構造）により区画しました。出火階である1階内装は、ほぼ全面木質仕上げとし、外装は主に窯業系サイディングを用いました。

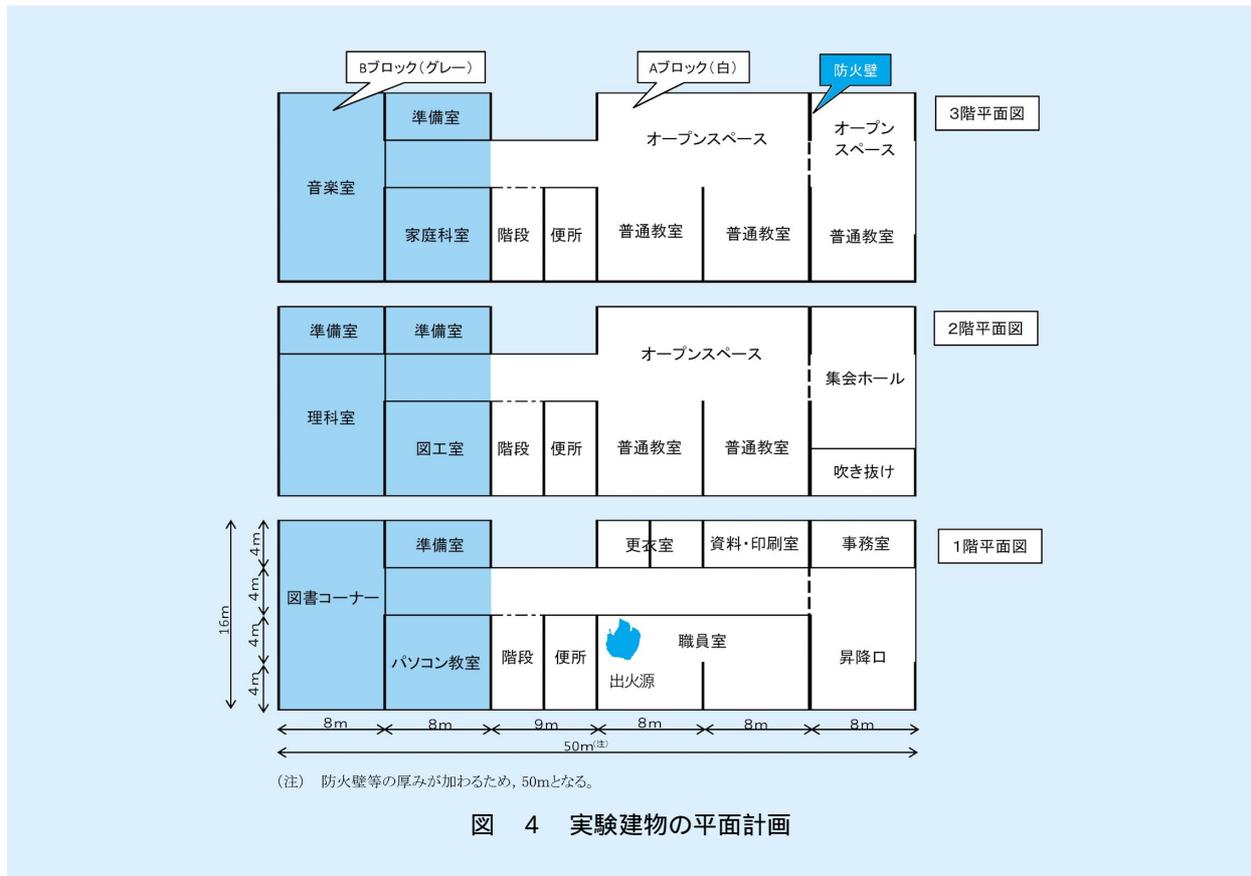
図 4 実験建物の平面計画

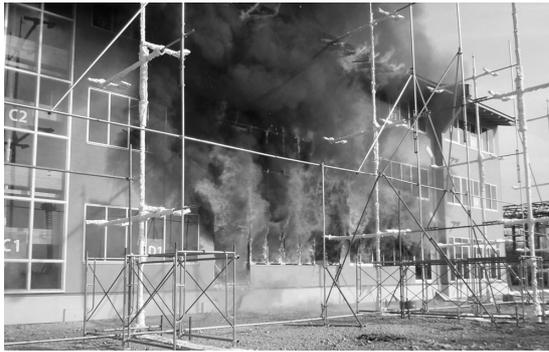
写真 4 点火後6分の火災の様子

出火室は、点火後約2分50秒で開口から火炎が噴出し、点火後約5分20秒で室内全体に延焼拡大しました。出火室から西端にある1階図書コーナーへは点火後約21分30秒で延焼しました。また、出火階から比較的火災の初期の段階（2階は点火後約3分30秒、3階は点火後約6分20秒）で上階延焼が外部開口を通じて起きました（写真4参照）。出火室では点火後約2分40秒、出火室に近い1階廊下では点火後約5分40秒で床まで煙層が降下しています。写真5は、建物全体に延焼した点火後34分の様子です。

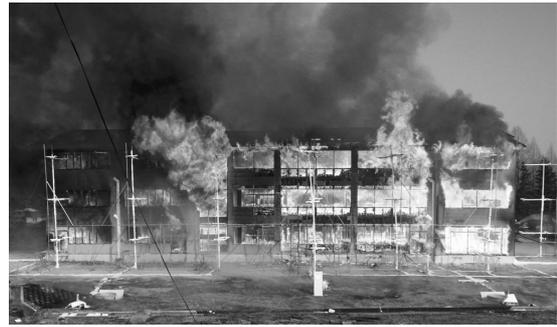
写真 5 建物全体に延焼した様子

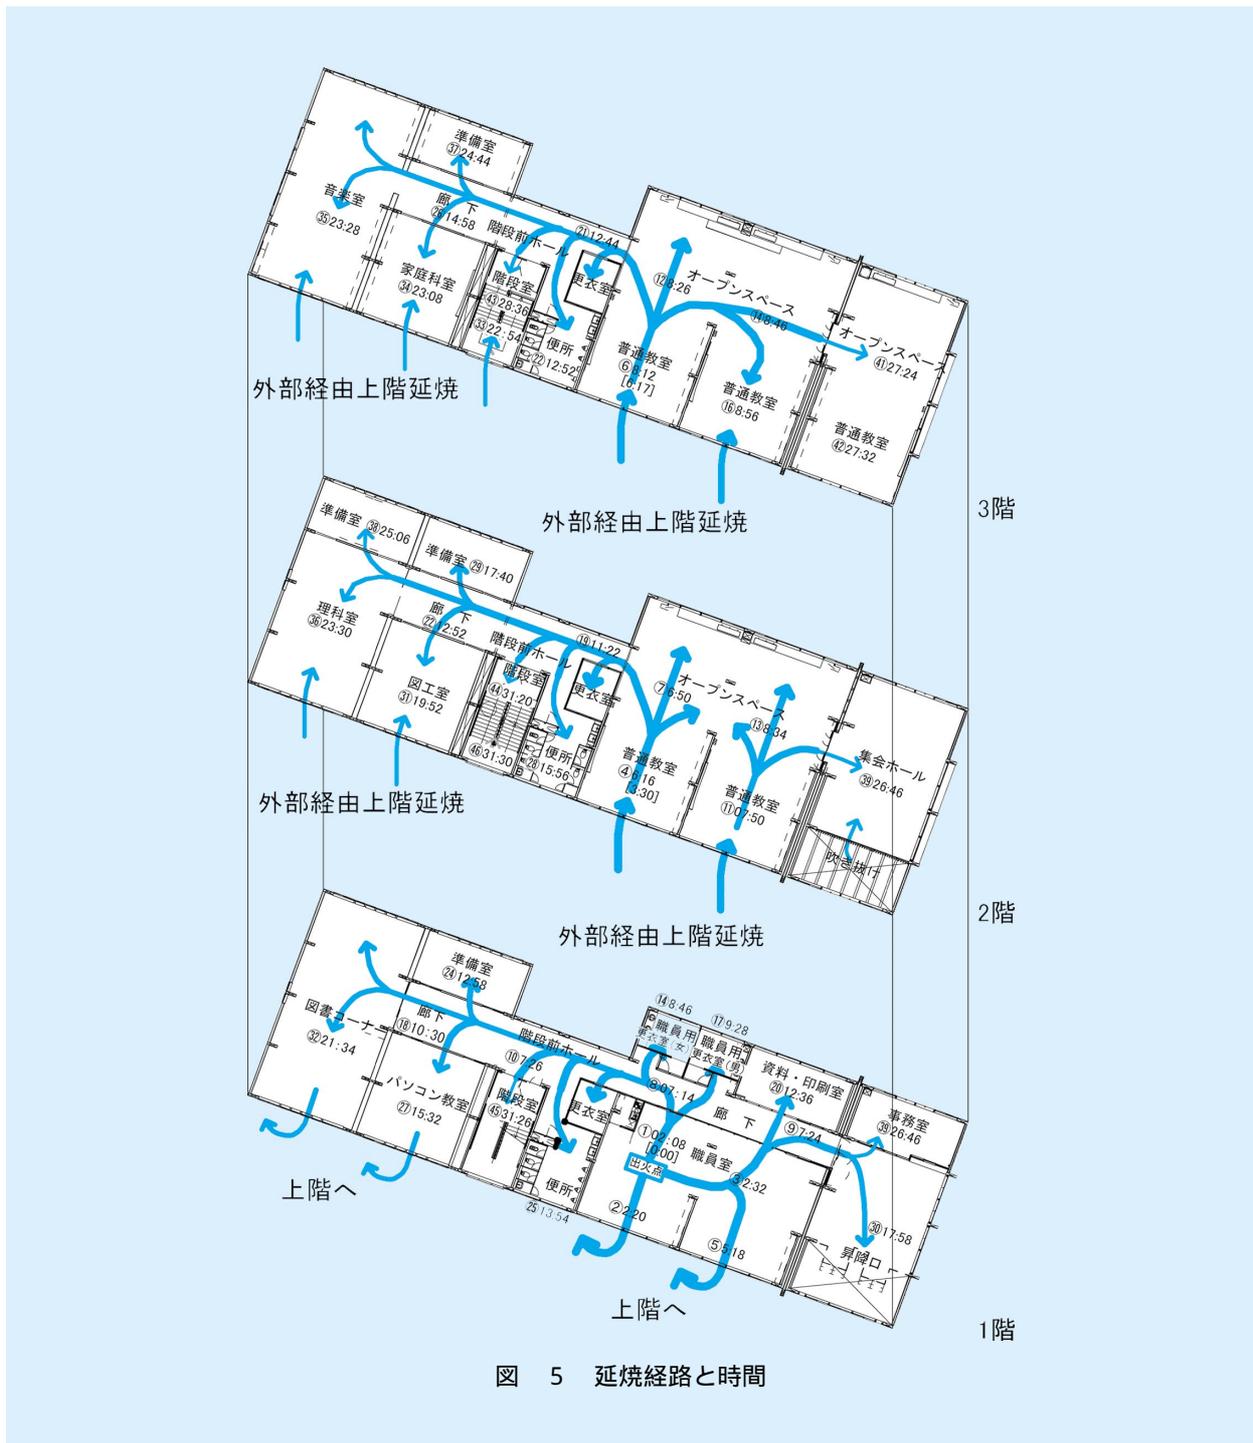
図 5 延焼経路と時間

今回の実験により、火災の進展に伴い建築物周辺へ及ぼす熱の強さを評価するデータが得られ、火の粉の飛散状況が確認できましたが、防火壁を通じた延焼が1階で点火後約18分に起き、防火壁に設けた防火戸が火災初期の室内の圧力上昇により開くといった問題点が確認できました。延焼経路と時間について、まとめたものを図5に示します。

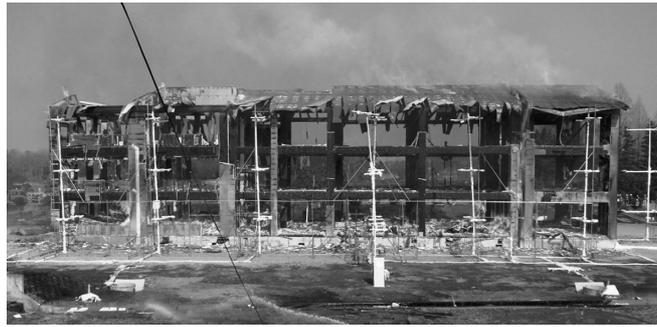
写真 6 倒壊直前の建物の様子

点火後約75分が出火室のある軸組工法部分が、点火後約95分（軸組工法部分から出火させていますので95分間火災の火熱に耐えたわけではありません）で枠組壁工法部分が倒壊し、点火後約96分には防火壁が倒壊しました（写真6参照）。
