# 災害拠点建築物の機能継続技術の開発 —平成25年度新規総合技術開発 プロジェクトの取り組み—

国土交通省国土技術政策総合研究所建築研究部 建築新技術研究官 本多 直巳  
基準認証システム研究室 研究官 壁谷澤 寿一

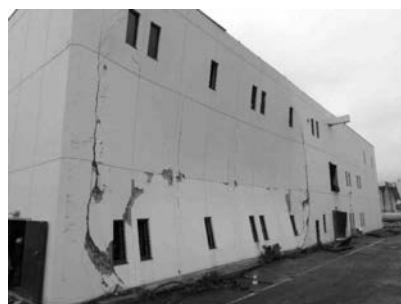
写真—1 津波による鉄筋コンクリート造外壁被害

2011年3月11日に発生した東日本大震災は地震や津波により東日本の広範囲の建築物に未曾有の大きな被害をもたらした。また、被害の内容を見ても、これまでの地震災害では顕在化していなかった①建築物の津波による構造被害(写真—1)、②非構造壁、天井材に代表される非構造部材の損傷による建築物の機能喪失(写真—2)、③防災拠点となるべき庁舎建築物の被害が確認された。

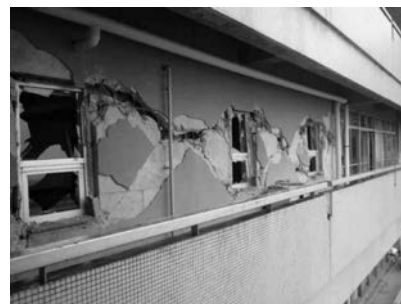
写真—2 鉄筋コンクリート造建築物の非構造壁被害

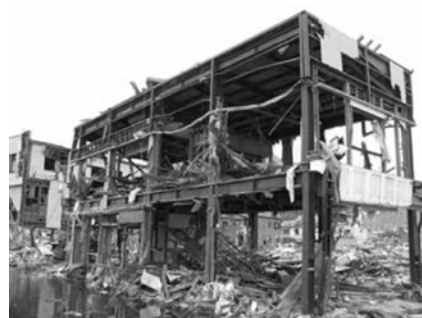
写真—3 外壁材が全面的に流失した建築物

しかしながらこの新しい設計手法においても、建築計画や外壁材を工夫し、いわゆる波力を「受けながす」手法については技術的知見も少なく取り入れられていない。現地被害調査結果においては、写真—3に示すようにALCパネルや鋼板等の外壁材が流失しているものの、柱梁骨組は残存している事例が特に鉄骨造建築物で顕著に見られた。これらの建築物では津波来襲時に早期に外壁材が流失することで作用する外力が小さくなったことが骨組残存の要因として考えられる。一方で、写真—4に示すように外壁材がほぼ残ったまま津波により転倒した被害が見受けられた。外壁材については、外壁材そのものの耐力や下地材との取付け部の耐力等を考慮して開口部とみなせるか否かについて慎重に検討する必要がある。

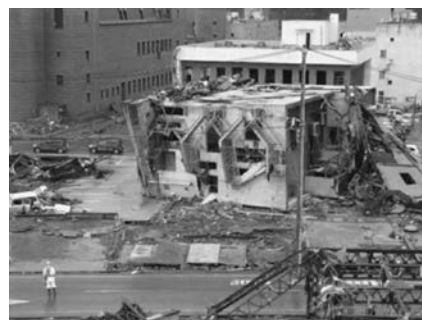
写真—4 外壁材が残存したまま転倒した建築物

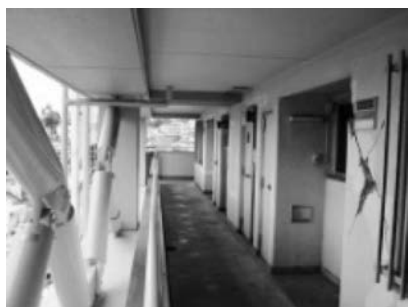
写真—5 制振補強したにもかかわらず被災した建築物

このうち、非構造壁の破損に関しては、旧耐震基準、新耐震基準いずれの建築物にも見られ、制振ダンパーで補強された建物でも確認されている（写真—5）。こうした被害の原因としては、建築物設計において構造部材設計と非構造部材設計が完全に分業化されていること、非構造壁の地震時の挙動や損傷防止方策の研究が十分に進んでいないことなどが指摘されている<sup>1)</sup>。

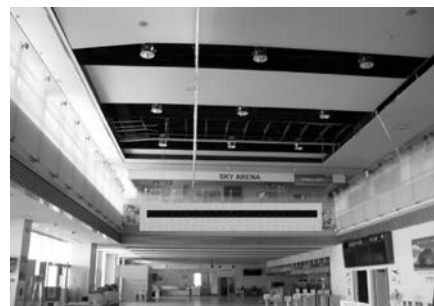
写真—6 新耐震建築物の天井被害事例

また、東日本大震災では、学校、ホール、空港などで天井落下の被害が、かつてない範囲で生じた（写真—6）。こうした被害を受け、2013年7月から8月にかけて、建築基準法施行令、建築基準法施行規則等の改正、関連告示の制定・改正がなされた<sup>2)</sup>。これら一連の政省令、告示では、特定天井（脱落によって重大な危害が生ずるおそれのある天井。6 m超の高さにある水平投影面積200 m<sup>2</sup>超等の要件）について、斜め部材等により地震等による天井の揺れを抑制すること、天井面と壁等との間に一定の隙間（クリアランス）を設けること等により天井の損傷、脱落を防止することを基本とする規定が設けられた。

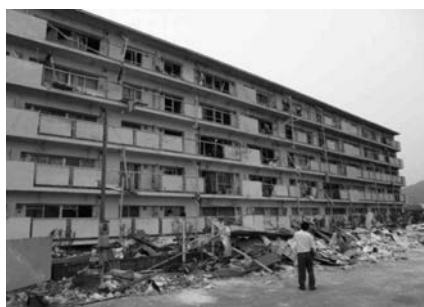
写真—7 被災した鉄筋コンクリート造建築物

写真—7に北条地区の鉄筋コンクリート造建築物での開口部等の被害状況を示す。本建築物は鉄筋コンクリート造5階建てであり、南面の開口部等が全ての階にわたって著しく損壊していた。低層階の被害状況を見ると、2階のベランダには多くの飛来物が堆積していること、1階の桁行中央にある鉄筋コンクリート造の手すりにひび割れが認められたことから、多数の飛来物の衝突を被ったことが想定されている。一方、4～5階のベランダには低層階よりも比較的堆積物は少ないが、4階の桁行中央付近にある手すりが屋外方向に引き抜けていた。
