除雪トラックによる 圧雪処理能力の向上について

国土交通省 北陸地方整備局 北陸技術事務所 まえた みつあき 施工調査・技術活用課 前田 光昭

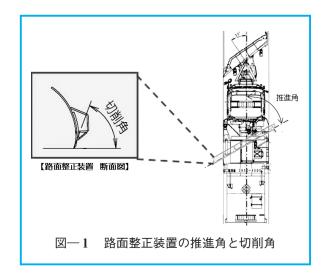
また,路面整正装置のブレード切削角及び推進 角が可変できないなど構造的な問題により,除雪

グレーダと比較して圧雪処理能力や使い勝手が劣る実態がある(図-1)。

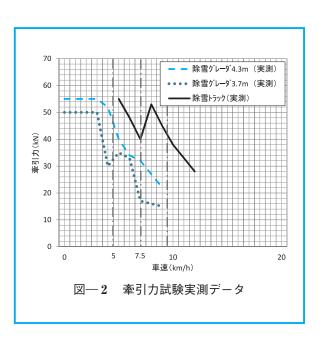
能力の評価は、試験の実測値により行い、比較する牽引力は、牽引速度 5 km/h, 7.5km/h, 10km/h時の平均値を採用した。

結果は、除雪グレーダ4.3mを基準に、除雪グレーダ3.7mは実測値で約20%低く、除雪トラックは実測値で約15%高い牽引力を示し、除雪トラックは除雪グレーダと同等以上の牽引力を有することを確認できた(図-2)。

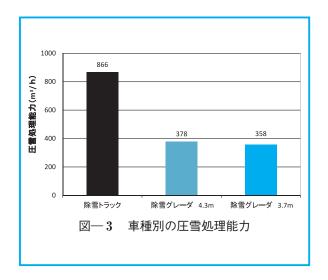
能力比較は、除雪の深さ、幅、速度のデータから処理能力(m³/h)を算出し比較した。

結果は、除雪グレーダ4.3mに対し、除雪グレーダ3.7mは若干劣る処理能力、除雪トラックは倍以上の処理能力を有する結果となった(図一3)。

試験コースは縦断勾配約7%の上り区間であり、総輪駆動である除雪トラックの方が牽引能力

をより有効に路面に伝えることができるため、圧 雪硬度0.4~0.6kN/cm²の場合では、時間当たり圧 雪処理能力が高くなったものと推測される。

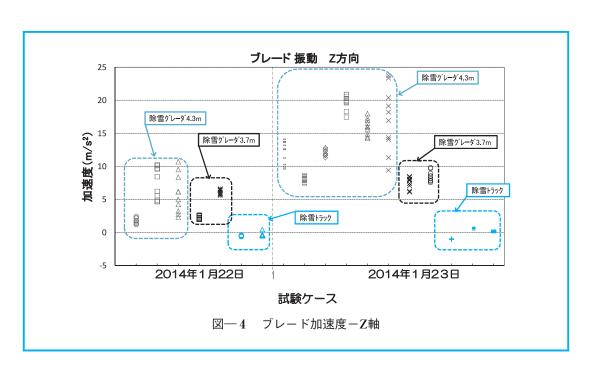
ブレードの上下振動(Z軸)については、除 雪グレーダ4.3m, 3.7mに比べて, 除雪トラッ クの振動は小さい結果となった(図─4)。

なお、X軸については、バラツキが大きく顕 著な差は見られなかった。Y軸についてはZ軸 同様の傾向であった。

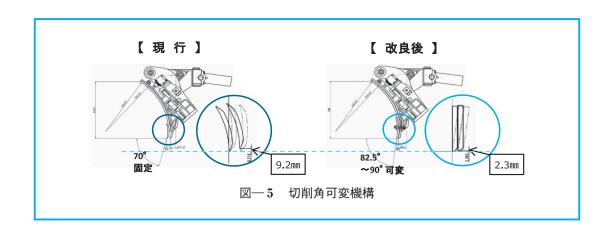
路面整正装置の圧雪処理能力の向上を期待 し、切削角を現状の70°固定から、82.5°~90° に可変できる機構に改造した。

この改造に伴い、カッティングエッジを湾曲型から平型に形状及び取付方法を変更し、ブレード前後のエッジ隙間を小さくすることにより、切削角可変時の路面とエッジ段差を現状の

最大 (90°時) 9.2mmから2.3mmに抑えられる ように改良を加えた。

これにより切削角を可変しても除雪の仕上がり影響を最小限とした(図-5)。

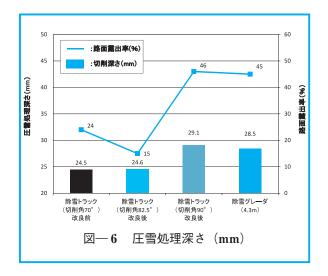
圧雪処理前後で計測を行い,取れた圧雪深 さ(2回平均値)で評価を行った。

改良後除雪トラックの能力は、切削角82.5°時は改良前除雪トラック(切削角70°)と同程度の圧雪処理力であったが、切削角90°に可変時は、除雪グレーダ4.3m以上の圧雪処理力が確認される結果となった(図—6)。

除雪後の路面を動画で撮影し、残雪路面と 露出路面を白と黒の2階調に変換し、路面が 露出している割合で評価した。圧雪処理深さ

と同様の傾向結果であった(図-6)。
