# IoT 及び AI を活用した 路面性状調査について

徳島県 県土整備部 道路整備課 強靱化・安全対策担当

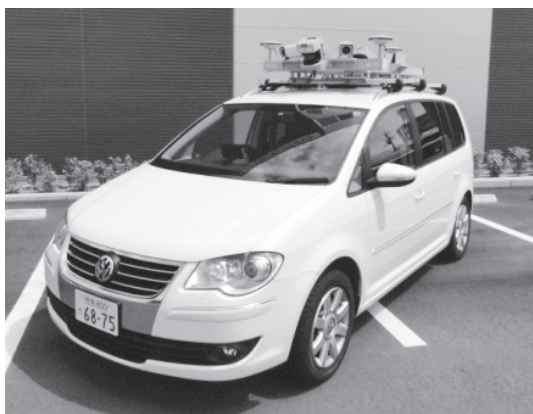
写真-1 移動計測車両（MMS 搭載）

本県では、移動計測車両による測量システムを用いて、道路の路面画像の撮影及び 3 次元レーザー点群の情報を元に、ひび割れ率・わだち掘れ量・縦断凹凸の 3 指標を測定し、「MCI（舗装の維持管理指数）」を算出する方法を用いている（写真－1）。
