道路照明柱探傷装置の開発

国土交通省中国地方整備局中国技術事務所長

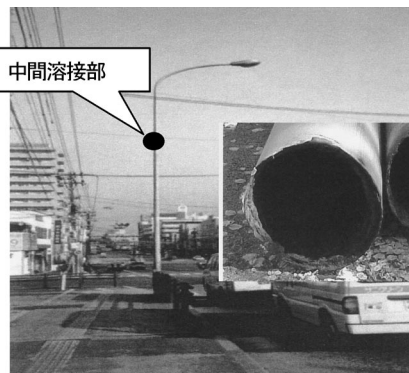
写真 1 中間溶接部の腐食状況

一般国道191号において平成12年度に発生した道路照明柱の折損事故は中間溶接部の内部腐食を原因とするものであった（写真 1）。こうしたことに鑑み，現在の点検方法における課題を以下に述べる。

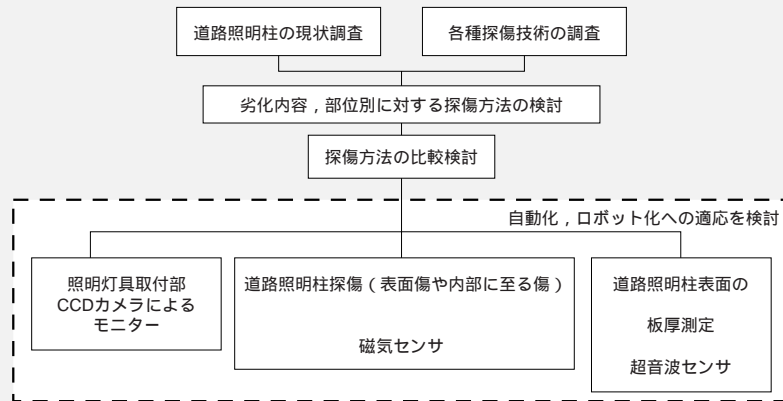
図 1 探傷方法の検討フロー

支柱溶接部の定量的評価を行うために，道路照明柱の劣化内容および部位別に探傷方法の検討を行った結果，溶接個所の特定は超音波センサ，傷の深さ・長さの測定には磁気センサを採用した。また，照明灯具取付部の状況確認は画像による確認とし，小型 CCD カメラを採用した（図 1）。なお，機器選定においては学会等の文献資料¹⁾を参考とした。

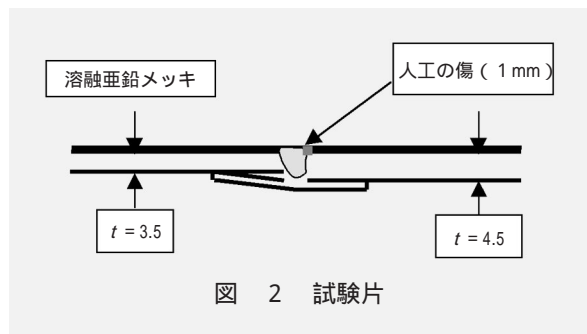
図 2 試験片

選定した超音波センサと磁気センサについて、道路照明柱中間溶接部の一部を試験片（図 2）とし、センサの測定性能の検証を行った。

超音波センサによる板厚の測定は、道路照明柱の板厚が3.5～4.5mm程度であるため、3.5mmと4.5mmの2供体で測定を行った。結果は2供体ともに許容値内である±5%以内で板厚が計測できており、正確に板厚を計測できることを確認した。

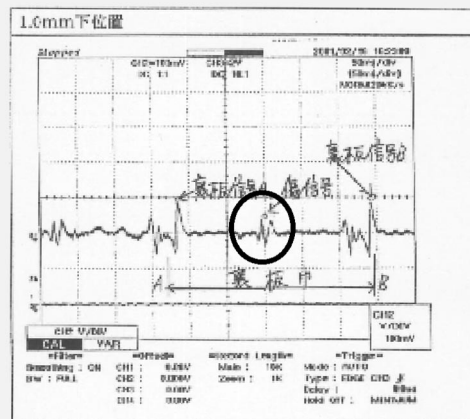
図 3 磁気センサによる実証試験結果

磁気センサは傷の測定を行うために、試験片に人為的に深さ1mmの傷を入れて測定を行った。傷部をセンサが通過した時に磁束の乱れを検知しており、正確に傷を測定できることを確認した（図 3）。

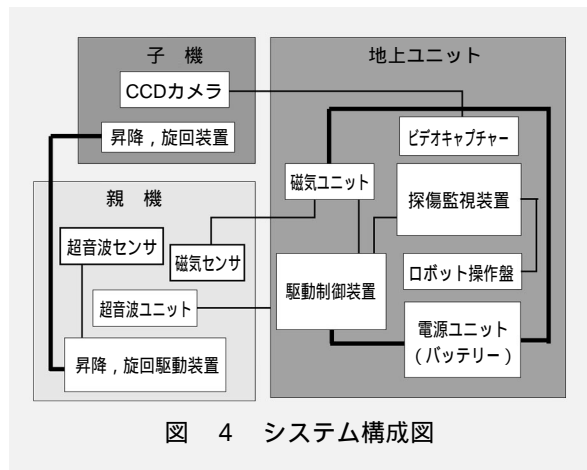
図 4 システム構成図

センサの実証試験結果を踏まえて、開発する道路照明柱探傷装置のシステム構成を以下のように決定した。図 4 に示すように、道路照明柱探傷装置は超音波センサおよび磁気センサを搭載し、昇降・旋回駆動装置を装備している親機、小型 CCD カメラと昇降装置を装備した子機、ならびに、これらの駆動制御装置、操作盤、電源装置を備えた地上ユニットで全体を構成している。装置のイメージを図 5 に示す。

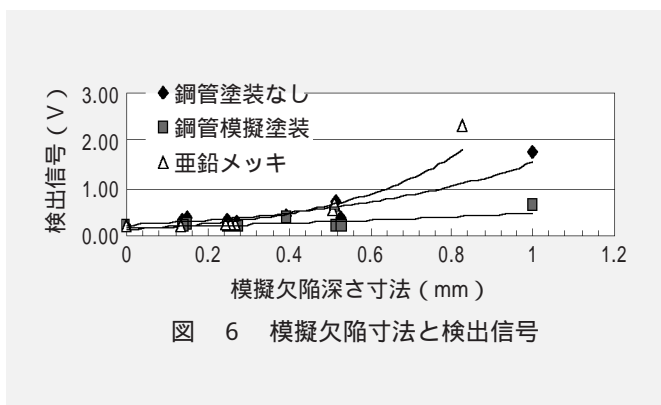
図 6 模擬欠陥寸法と検出信号

磁気センサの検証は、塗装なしの鋼管、塗装ありの鋼管および溶融亜鉛メッキ管を供試体として、管外表面に溝状の模擬欠陥を作り、模擬欠陥値を正確に検知できるか確認を行うものであるが、検知性能については問題がなく良好であった。グラフ(図 6)は、磁気センサより検出した電圧信号と傷の深さの関係を示すもので、親機に搭載した状態で試験柱に傷を入れて、塗装なし、塗装ありの鋼管、溶融亜鉛メッキの試験柱ご

とに、傷の深さを変えての磁気センサを用いた測定を行いグラフのような相関関係を得た。この結果は、現場においてデータ解析を行う上での基本データとなるものである。

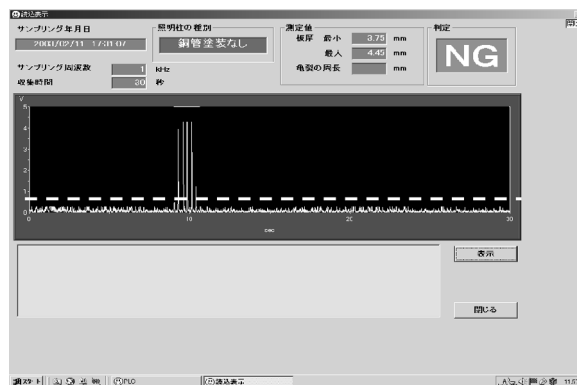
図 7 解析結果例

解析結果を点検者が現場で確認できる解析システムの開発についても合わせて行った。傷がある場合の解析結果の例を図 7 に示す。図は磁気センサを道路照明柱の中間溶接部を一周する際に検出する信号を示している。点線より検出信号が低い場合はノイズレベルとした。なお、縦方向の検出信号は傷の深さを示し、横方向の検出信号の幅が傷の長さを示している。

劣化程度の判定基準は、傷の深さと長さを基に道路照明柱の断面が持つ許容応力が傷等により許容範囲を超えた場合に NG とした。なお、解析結果の判定については、道路照明柱の型式において溶接部の断面が異なるため、データの蓄積を行い、その結果を踏まえて、総合的に判定する必要がある。

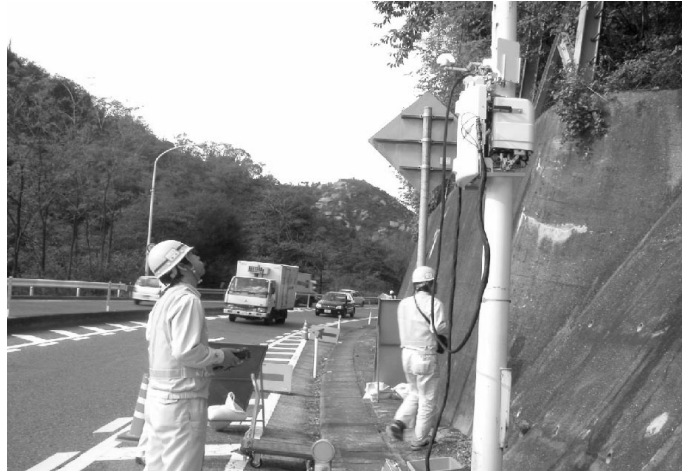
写真 2 試験状況

路上での実証試験(写真 2)は、設置環境によって異なる道路照明柱の表面劣化や、添架物回避などのより現場を意識した実用化に向けての検証を行った。
