## 新技術開発探訪

## 道路トンネル無人調査ユニットの開発

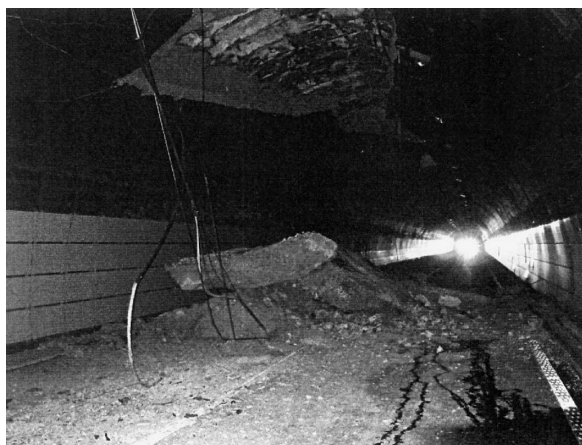
新潟県中越地震では震源に近い国道17号線の和南津トンネル（延長300m）が被災し、覆工コンクリートのクラウン部で長さ約20m、幅約2m、重量約50tが剥落し、側壁は内側へ押し出され、路側排水溝が変状し、全面通行止を余儀なくされた。また、近くを通る県道も被災したことから交通網が寸断され、災害の復旧・支援に大きな障害となった（写真－1）。

写真－1 コンクリートの剥落

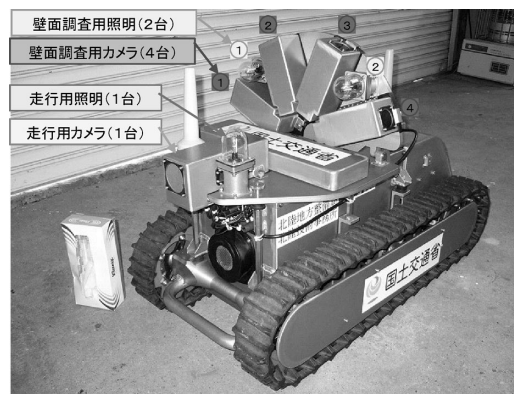
び壁面の映像情報をリアルタイムに基地局に伝送する「移動局」（写真－2参照）と、坑口付近において移動局の操作と伝送された映像を表示し記録する「基地局」からなり、基地局は、移動局の操作、トンネル内全景の映像の表示と記録、壁面映像の記録を行う「移動局コントローラ」、壁面の映像を表示する「壁面調査用モニタ」、無線操縦用のアンテナで構成される（写真－3参照）。

写真－2 移動局

表－3 移動局の仕様

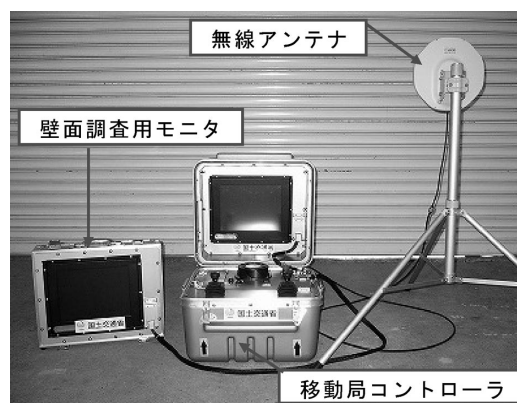
写真－3 基地局

表-4 基地局の仕様

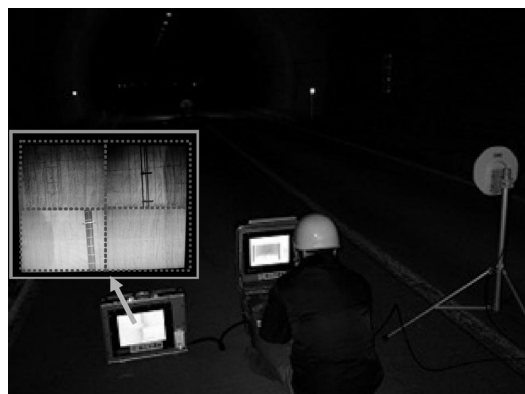
冬期閉鎖トンネル（W8.19m×H5.75m）を使用した機能確認試験を実施し，無線・有線による稼働および映像取得において問題がないことを確認した（写真-4，5参照）。

写真-5 無線による遠隔操作

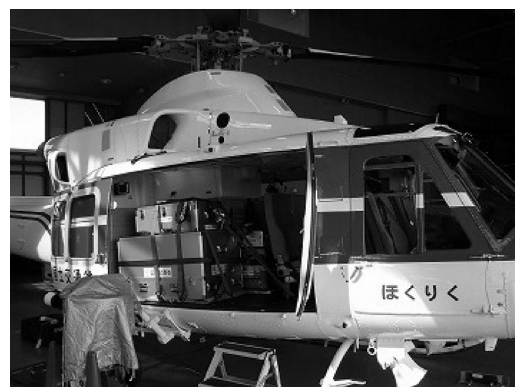
写真-7 ユニットの固縛状況

固縛用リング位置、積載方法、固縛方法、固縛ベルト本数の検討を行い問題ないことを確認した（写真-7 参照）。

そのため「ほくりく号」の搭乗スペースに格納可能か検証を行った。検証は床の積載物固定用の

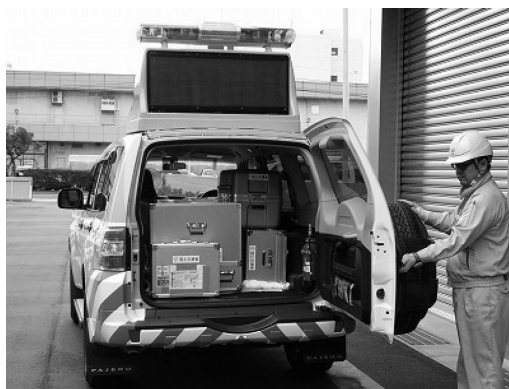
写真-8 ユニットの積載状況

また、道路巡回用のパトロールカーへの積載の検証も行い問題がないことを確認した（写真-8 参照）。

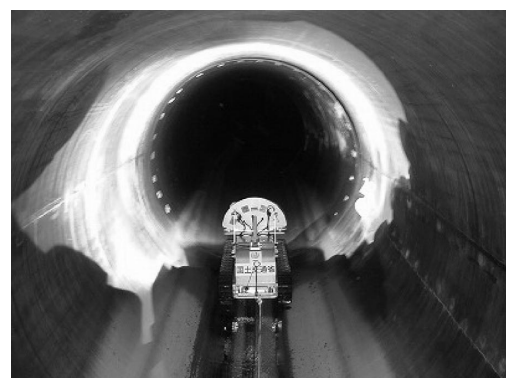
水堰堤完成に伴い、それまで仮設で埋設されていた排水路（高耐圧ポリエチレン管） $\phi 1.8\text{m}$ のコンクリート充填に際して管路約200mの管内調査を行った（写真-9、10参照）。

写真-10 管内調査

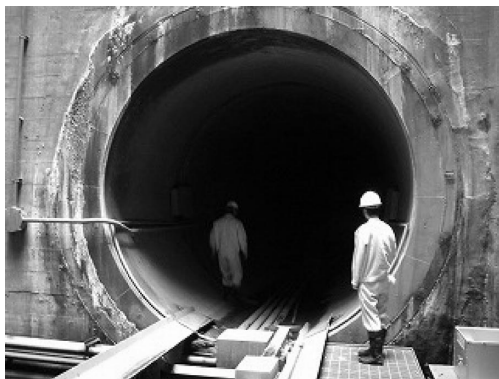
茨城県の霞ヶ浦と利根川を結ぶ霞ヶ浦導水利根排水路，導水路延長2.5km，導水路内径 $\phi$ 4.0mの管路約300mの管内調査を行った（写真－11，12参照）。

写真－11 導水路の入口

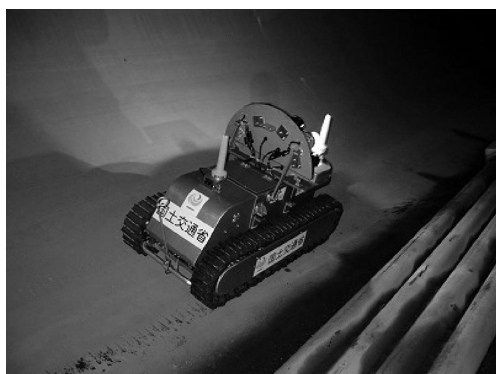
写真－12 管内調査
