新技術開発探訪

道路法面の特異事例等の 検証について

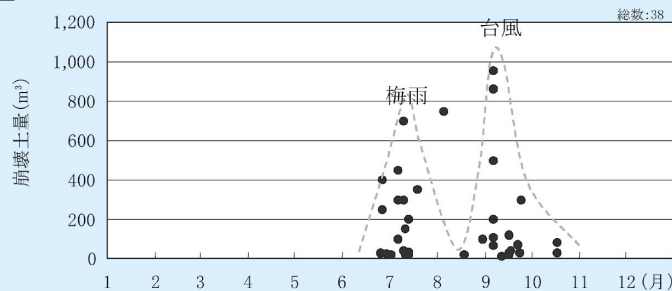
図 3 想定外災害の崩壊土量と発生月

想定外災害は、図 3 に示すように7月の梅雨期や9月の台風シーズンに多く発生しており、通常の災害と同様に降雨の影響が大きいことが分かります。また、発生年ごとに想定外災害の規模を見ると図 4 のように、近年の降水量の変化に伴って規模の大きな災害が発生しています。

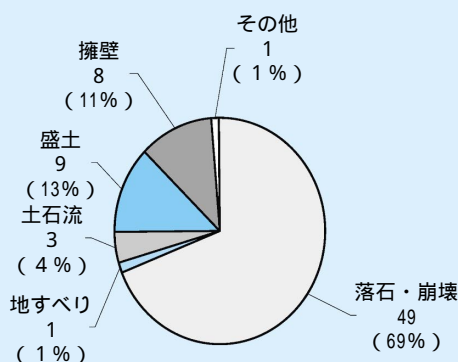
図 5 想定外災害の災害種別（対象箇所 71）

図 5 に想定外災害の災害種別を、図 6 に想定外災害の災害形態を示しています。想定外災害の災害種別は、「落石・崩壊」が49件（約70%）と大半を占めており、それに「盛土」（9件、13%）と「擁壁」（8件、11%）が続く状況となっています。盛土と擁壁を加えるとかなりの比率を占めていることが分かります。

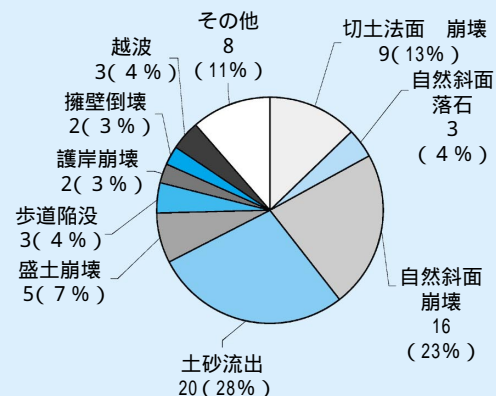
図 6 想定外災害の災害形態（対象箇所 71）

想定外災害の災害形態は、「土砂流出」が20件（28%）と最も多く、「自然斜面の崩壊」が16件（23%）、「切土法面の崩壊」が9件（13%）、「盛土崩壊」が5件（7%）と続いています。

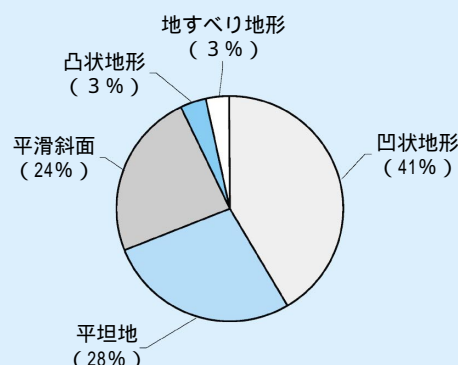
図 7 想定外災害の発生した地形の割合（対象箇所 29）

想定外災害は、凹状地形（41%）で最も多く発生しており、それに続き平坦地（28%）、平滑斜面（24%）で発生しています。（図 7 参照）。地質条件としては、崩壊土量が200m³以上の場合には、自然斜面で発生することが多く、特に地形的に凹地に分布する崖錐堆積物やシラス、火山灰で発生する傾向となっています。また、単純に地質条件に盛土（人工構造物）を含めて考えると、盛土（38%）が最も多く、次に崖錐堆積物（24%）、風化岩（14%）が続いています（図 8 参照）。

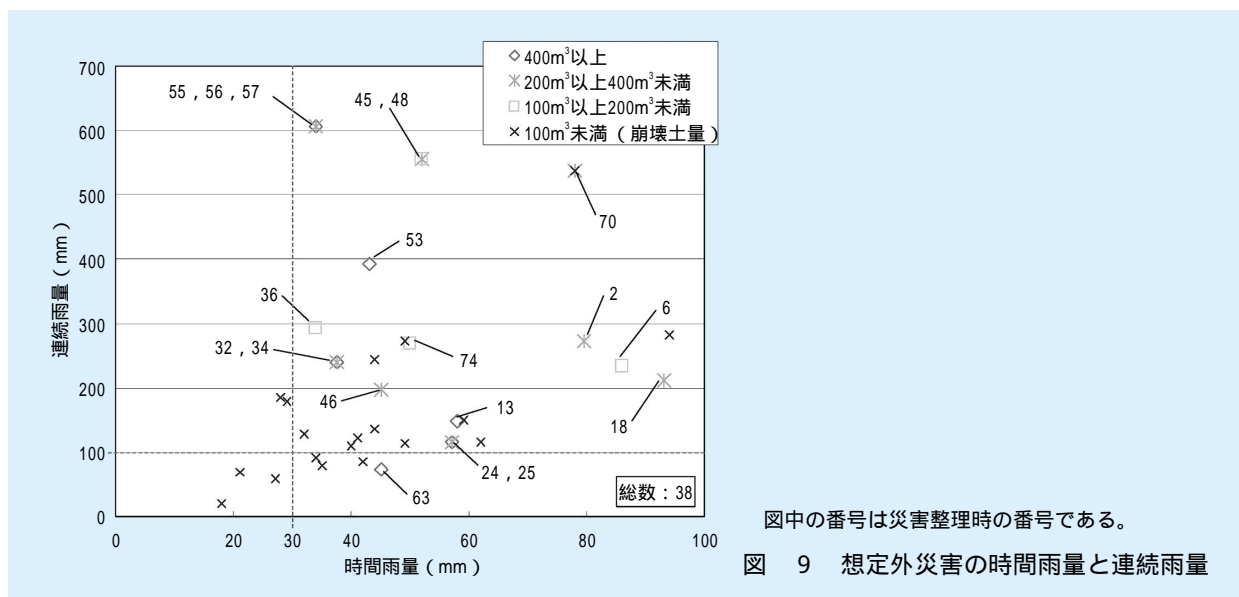
崩壊土量が200m³以上の災害は、連続雨量100mm以上、時間雨量30mm以上でほとんどが発生しています。崩壊土量100m³以下の想定外災害

は、連続雨量100mm付近に集中する傾向があります。

想定外災害は、連続雨量が約100mmになると発生し始め、連続雨量が100mmを超え、時間雨量が30mmを超えるような強い降雨があると大規模なものが発生する傾向があります。
