国土交通省技術センターの紹介②

国土交通省関東維持管理技術センターの活動概要（その1）

～急速に進む構造物の老朽化に対応するための技術開発を効率的に推進します～

国土交通省 関東維持管理技術センター 副センター長 すずき まさる
 （関東地方整備局 関東技術事務所長） **鈴木 勝**

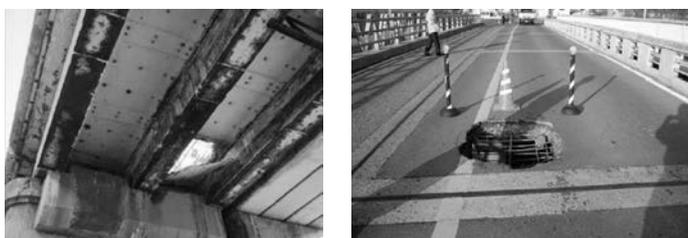
写真-1 重大な損傷の事例（橋梁）

大規模な災害の頻発、社会資本の老朽化の進行に対する懸念が増大する中、国土交通省として、これらの事態に対応するための現場力の強化が求められており、そのための技術開発が喫緊の課題となっている（写真-1、表-1）。

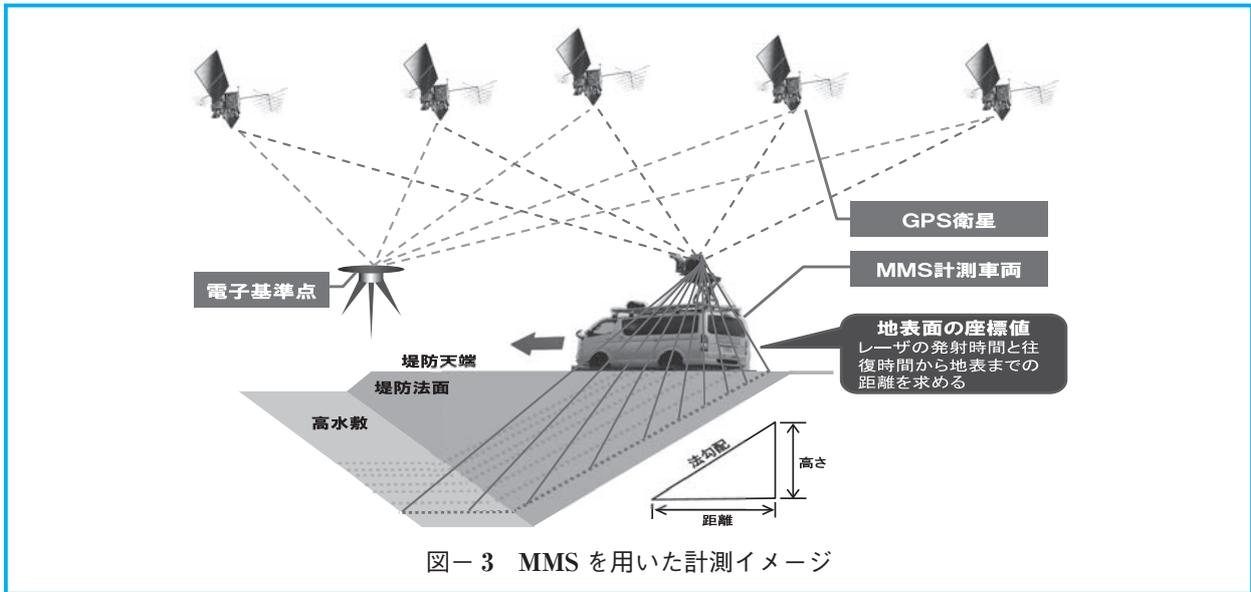
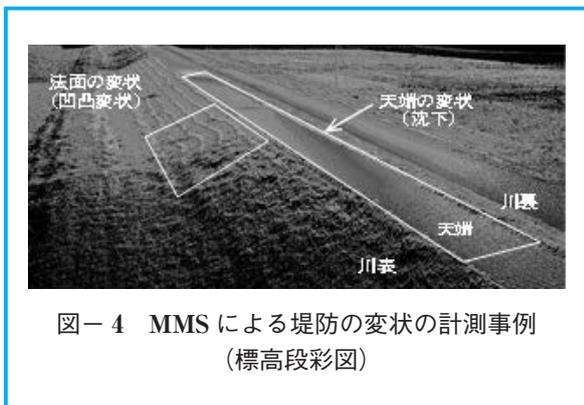
MMS (Mobile Mapping System の略称) を用いた堤防点検等への活用等，河川管理の効率化・高度化に向け検討を進めてきた (図－3)。

平成 25 年度に，近畿地方整備局管内のモデル河川をフィールドとして，堤防点検への適応可能性の検証が行われた。平成 26 年度は，全国の地方整備局等の代表河川において，実用性について試行検証を実施した。平成 27 年度は，前年度の結果を受け，1) 堤防点検の代替えとしての補完技術，2) 連続した堤防高把握，3) 構造物点検への活用等について，全国の地方整備局等において検討を実施した (図－4)。平成 28 年度は，全国で検証した結果を踏まえ，計測頻度の検討や新たな分野での利活用等を検討し，「河川管理におけ

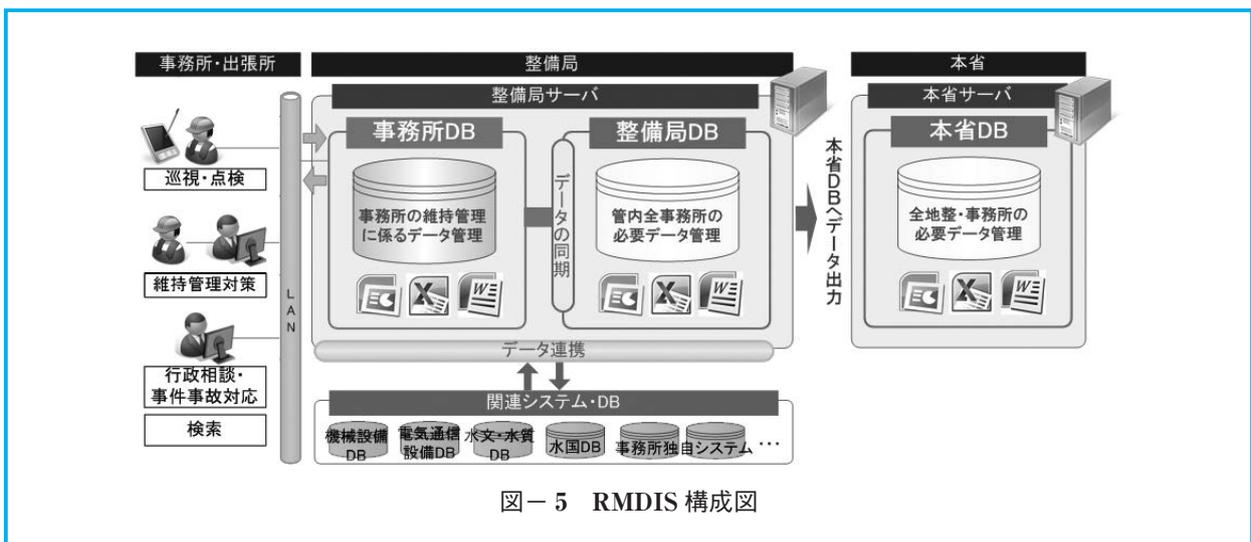
RMDIS の概要(図-5)は以下のとおりである。

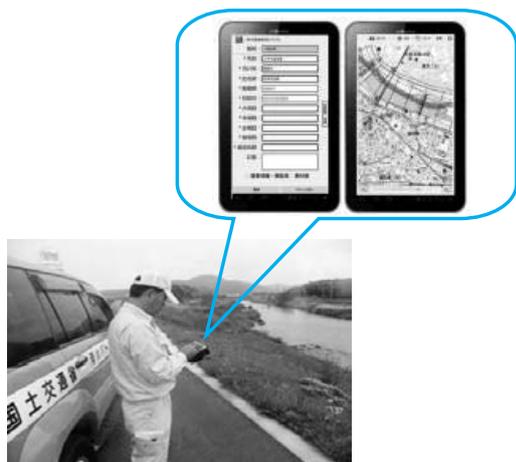
写真－2 タブレットを使用した現場巡視

取り込んだ電子国土地理院地図により位置情報を取得しながら巡視・点検を実施（写真－2）。

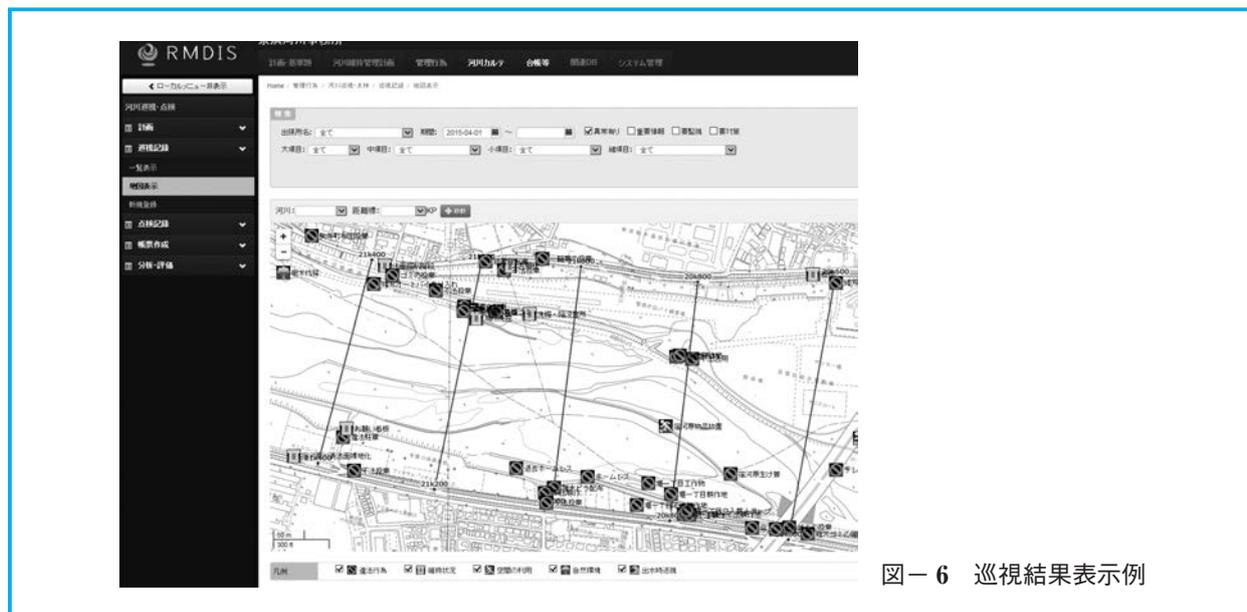
図－6 巡視結果表示例

2) Web システム（図－6）

- ・台帳や河川カルテを共有化。蓄積したデータをもとに随時更新が可能。
- ・適宜分析・評価を実施。河川管理レポート等のとりのまとめや意志決定を支援。
- ・日常業務に係るデータを簡易に検索・確認。検索に要する手間を軽減。

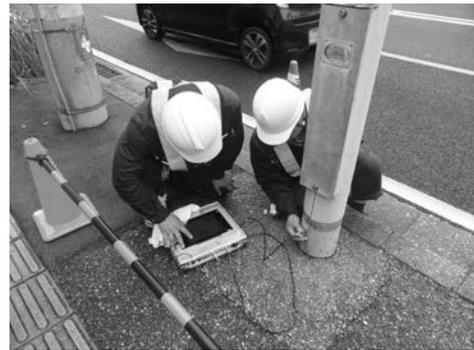
写真3 非破壊調査の状況

このため、関東維持管理技術センターでは、道路附属物（標識、照明施設等）支柱の路面境界部以下の変状に対する非破壊調査技術（図7、写真3）の活用可能性について調査・検討に取り組んできた。これまでに、国土交通省国土技術政策総合研究所（以下、「国総研」という。）と連携し、直轄国道の既設照明柱等を用いて、公募した非破壊調査技術による現地調査を行い、当該調査結果と既設照明柱等の掘削確認調査結果とを対比することによる技術検証等を実施した。これらの

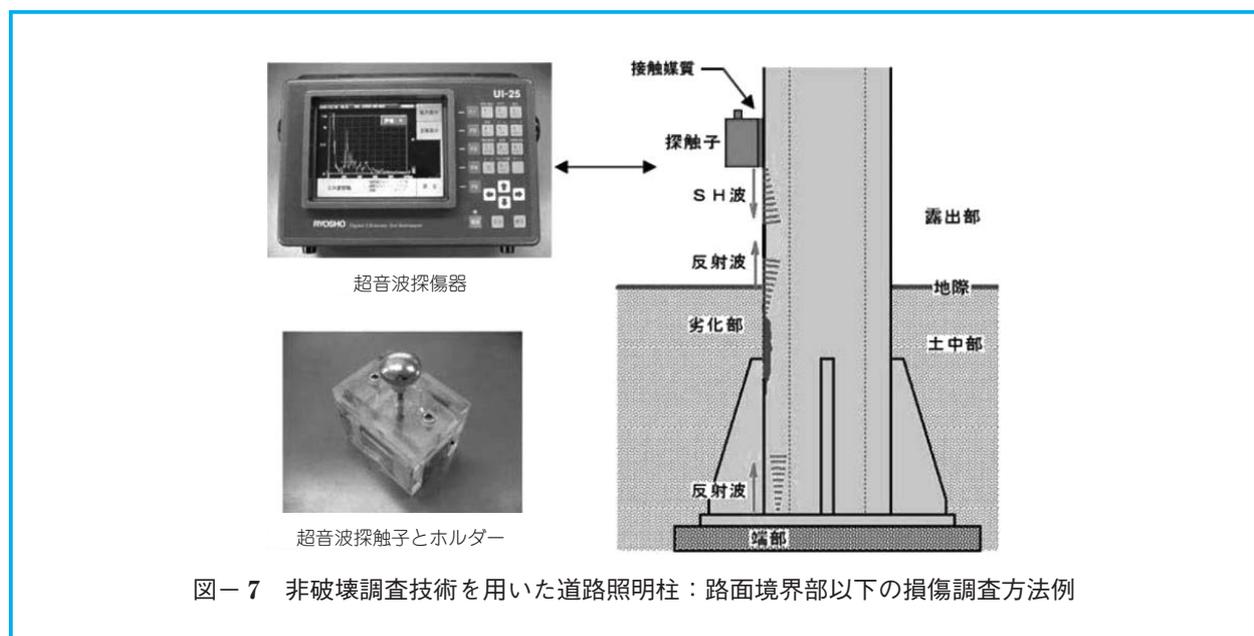
図7 非破壊調査技術を用いた道路照明柱：路面境界部以下の損傷調査方法例

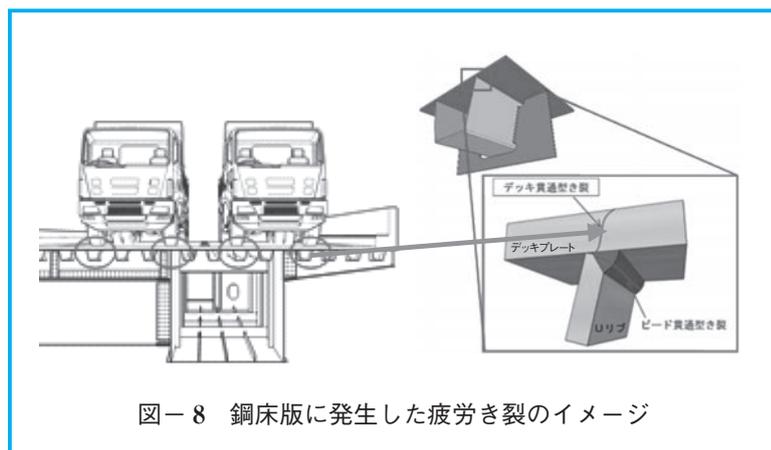
図-8 鋼床版に発生した疲労き裂のイメージ

鋼床版に発生するデッキ貫通型き裂(図-8)は、Uリブ内面側に発生し鋼床版方向に進展するため、点検等において外面から目視で発見することが難しいことから、超音波探傷法が用いられているが、計測精度は検査技術者の技能に依存する部分が大きく、探傷結果の記録性や再現性に乏しい等の課題があった。

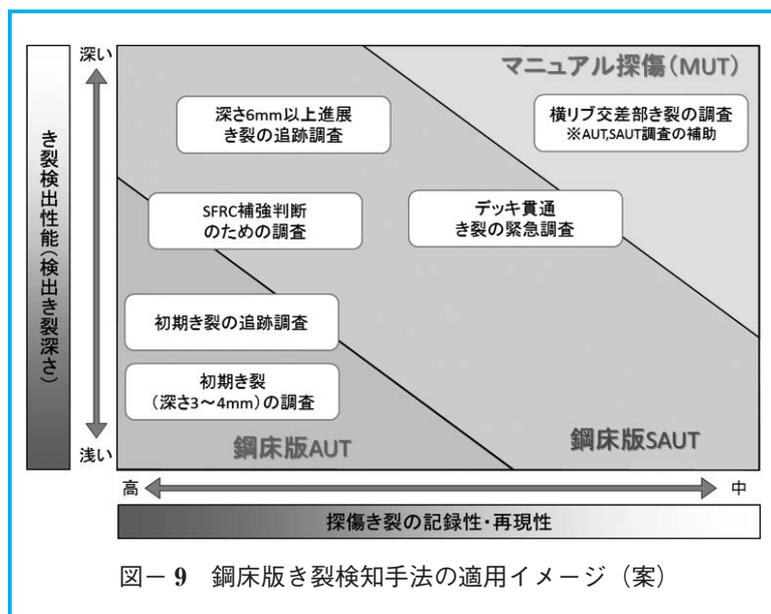
図-9 鋼床版き裂検知手法の適用イメージ(案)

これまでの調査・検討結果を踏まえ、各検知技術の記録性や計測精度、現場調査への適用方法等を取りまとめた(図-9)。

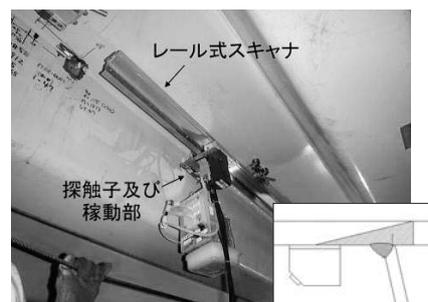
写真-4 鋼床版 AUT による自動探傷の状況

床版 AUT」という。)(写真-4)や首都高速道路(株)他が開発した半自動探傷法(以下、「鋼床版 SAUT」という。))を用いて、新しい検知技術の実橋での技術検証等に取り組んできた。

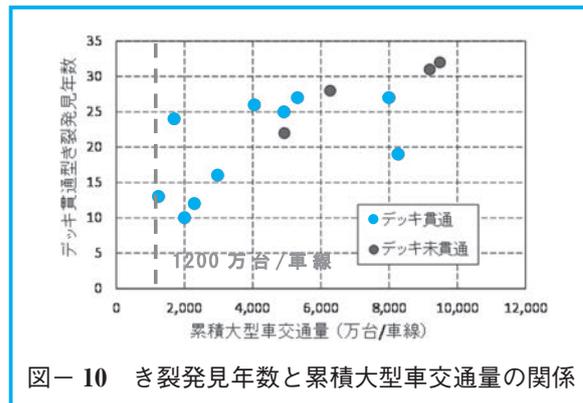
図-10 き裂発見年数と累積大型車交通量の関係

等によるき裂の追跡調査等を実施した。過年度の調査データ等を用いた平成28年度検討結果(図-10(応力計測データの無い橋梁も含む。))では、鋼床版デッキ貫通き裂の場合、最も早くき裂が発見されたのは累積大型車交通量が約1,200万台/車線に達した時であったことから、この値が詳細調査を行うタイミングの一つの目安になると考えられた。

図-10, 11では、概ねの傾向がみられており、引き続き実態データの計測・蓄積を行い、精度の向上を図っていく。

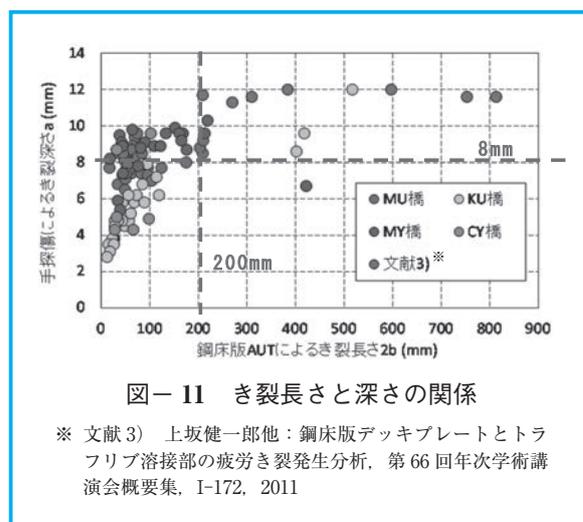
図-11 き裂長さとの関係

図-10と対象橋梁は異なるが、き裂長さとの関係を調査した結果(図-11)では、長さ200mm以上のき裂の場合、その深さが鋼床版厚(12mm)の2/3(8mm)以上あった。

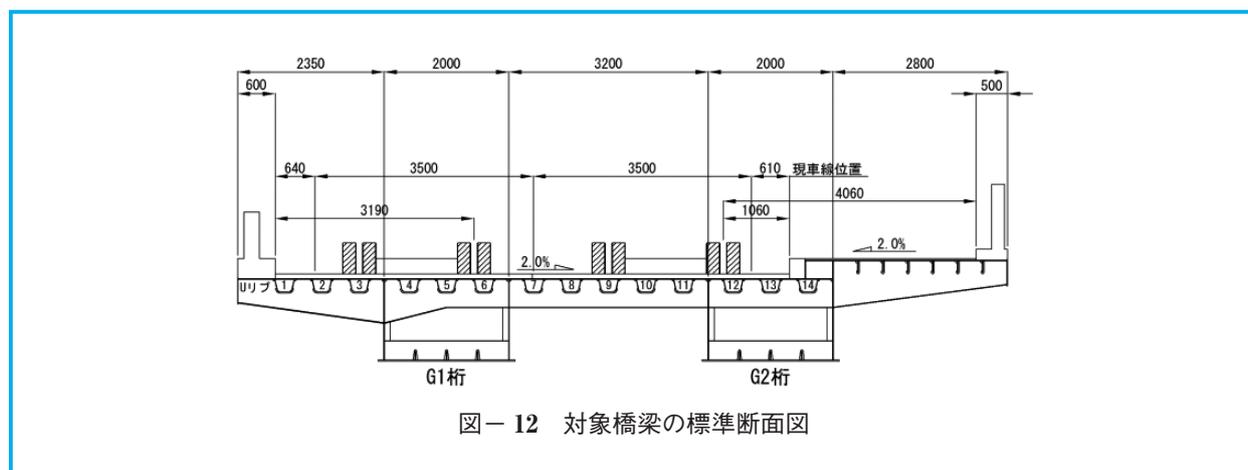
図-12 対象橋梁の標準断面図

れた橋梁(図-12)において、補強効果の持続性等について調査(表-2)を実施した。

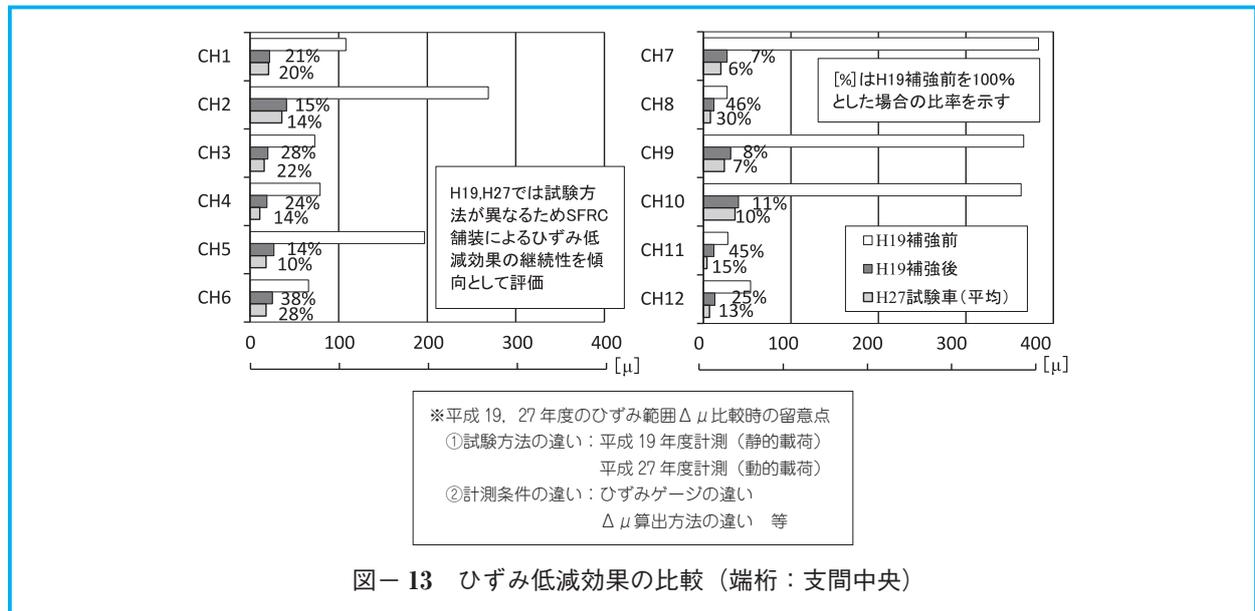
図-13 ひずみ低減効果の比較（端桁：支間中央）

補強前・後における鋼床版のひずみ計測結果(図-13)では、平成27年度調査結果のひずみ範囲は、平成19年度の補強後のひずみ範囲に対し同様の傾向を示しており、補強効果が持続していると考えられる。

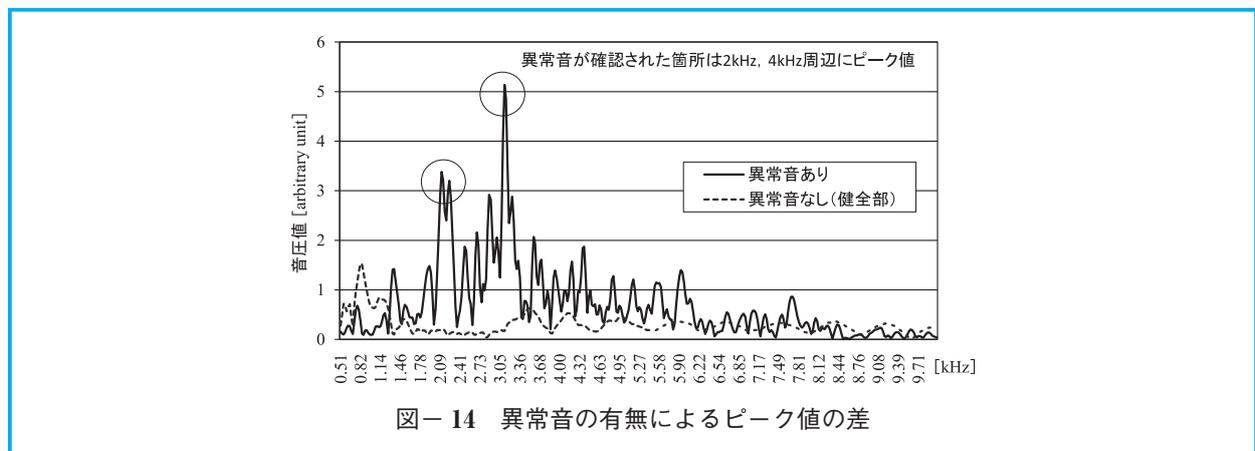
図-14 異常音の有無によるピーク値の差

床版と SFRC 舗装との接着状況については、たたき点検によって面的に調査した結果、一部の箇所（SFRC 舗装と As 舗装境界部）で打音に違いがみられた。そこで、当該箇所周辺で打音法検査を行ったところ、健全部と異なる音圧値や波形の違いがみられた（図-14）。今回は、すべり止め舗装を剥いでの SFRC 舗装表面の状態確認等ができていなかったため原因は判明していないが、今後も補修・補強効果の検証を行っていく予定である。
