竹田水害緊急治水ダム 建設事業について

大分県 土木建築部 河川課 主査 狩生 亮

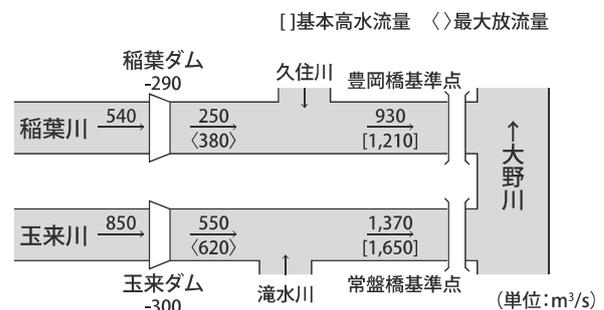
図-2 計画高水流量配分図

竹田水害緊急治水ダム建設事業における計画高水流量配分を図-2に示す。稲葉川は、ダム地点における基本高水流量540 m³/s(1/80年規模)に対して290 m³/sを調節し、13 km下流の豊岡橋基準点において基本高水流量1,210 m³/sを計画高水流量930 m³/sへ低減させる。また、玉来川は、ダム地点における基本高水流量850 m³/s(1/80年規模)に対して300 m³/sを調節し、10 km下流の常盤橋基準点において基本高水流量1,650 m³/sを計画高水流量1,370 m³/sへ低減させる計画である(図-2)。なお、玉来ダムは洪水

調節のみを目的とする治水専用ダム(流水型ダム)である。

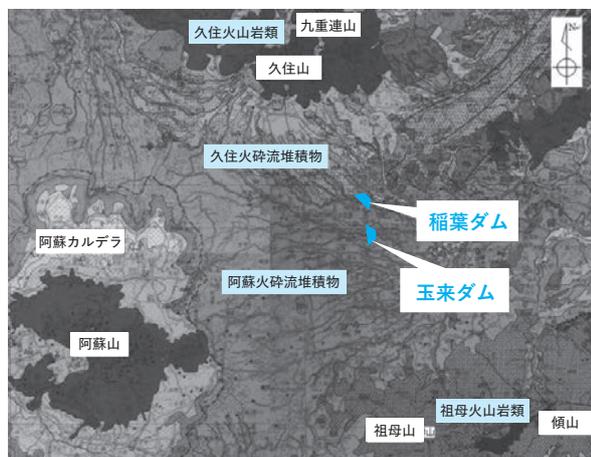
図-3 ダムサイト周辺の広域地質

ダムサイト周辺の広域地質は、北から次の順に分布している（図-3）。

- ① 久住火山岩類(ダムサイト北西方の九重山系)
- ② 阿蘇火砕流堆積物および久住火砕流堆積物を主体とする第四紀の火山碎屑物（ダムサイト周辺の火砕岩）
- ③ 祖母山・傾山に分布する新第三紀以降の祖母火山岩類
- ④ 祖母山・傾山付近から南側に分布する秩父帯および四万十帯よりなる堆積岩類

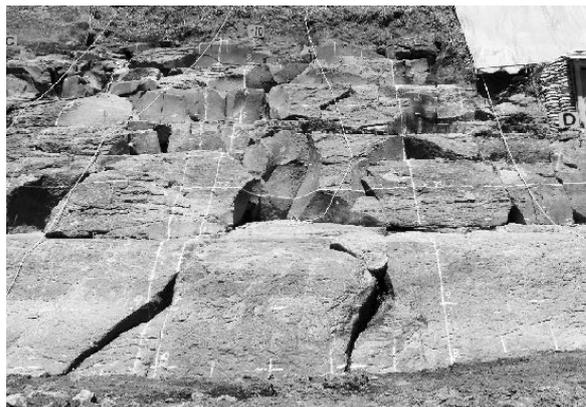
写真-1 Aso-1 火砕流路頭状況

いにも山体を形成し分布する。主要分布地質である火砕流堆積物は、下位から先今市火砕流、鷹匠町火砕流、Aso-1～4の火砕流（阿蘇火山流）（写真-1）と、これらの火砕流間に分布する宮城火砕流・飯田火砕流（九重火山流）からなる。これらは一部で旧谷地形を埋谷する分布を示すが、全般には概ね水平の堆積構造をなす。

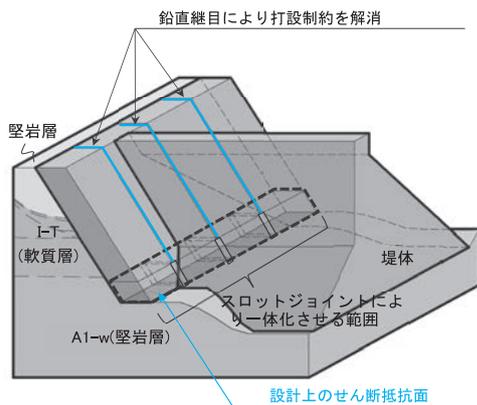
図-4 造成アバットメント概念図（玉来ダム）

左右岸アバット部は上下位に堅硬な岩盤が分布し、低～中位標高においては軟質層が水平分布した地質構造となっている。この軟質層は、ダム基礎岩盤として期待できないことから、地質的な特

長を活かし、軟質層を跨いで堅硬な岩盤を橋渡しする人工的な岩盤（造成アバットメント）を造成することにより対応を図った（図-4）。

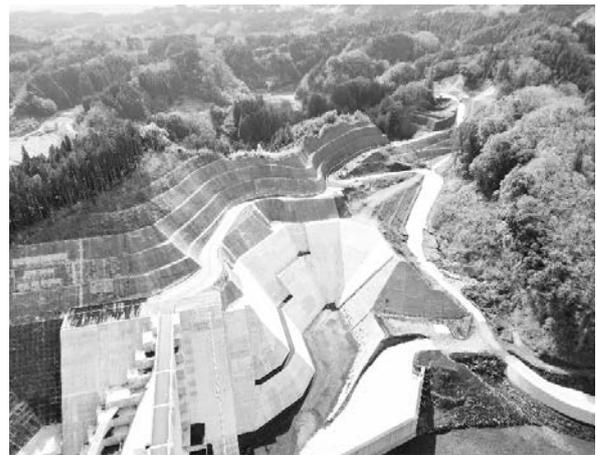
写真-2 玉来ダム 表面遮水工の現況

稲葉ダムにみられる高透水性を示す亀裂性岩盤や浸透破壊抵抗性を持つ小さなシラス状の軽石凝灰角礫岩、玉来ダムでみられる旧河床砂礫および水成堆積物は、グラウチングによる改良が困難であるため、表面遮水工にて対応した。特に稲葉ダムでは、資源の有効活用による環境負荷の軽減、建設コストの縮減といった利点から転流水路および土質ブランケット基礎部、また、コンクリートフェーシング背面の人工基盤（鞍部）に、それぞれ要求品質の異なるCSG工法を採用した（写真-2，図-5）。

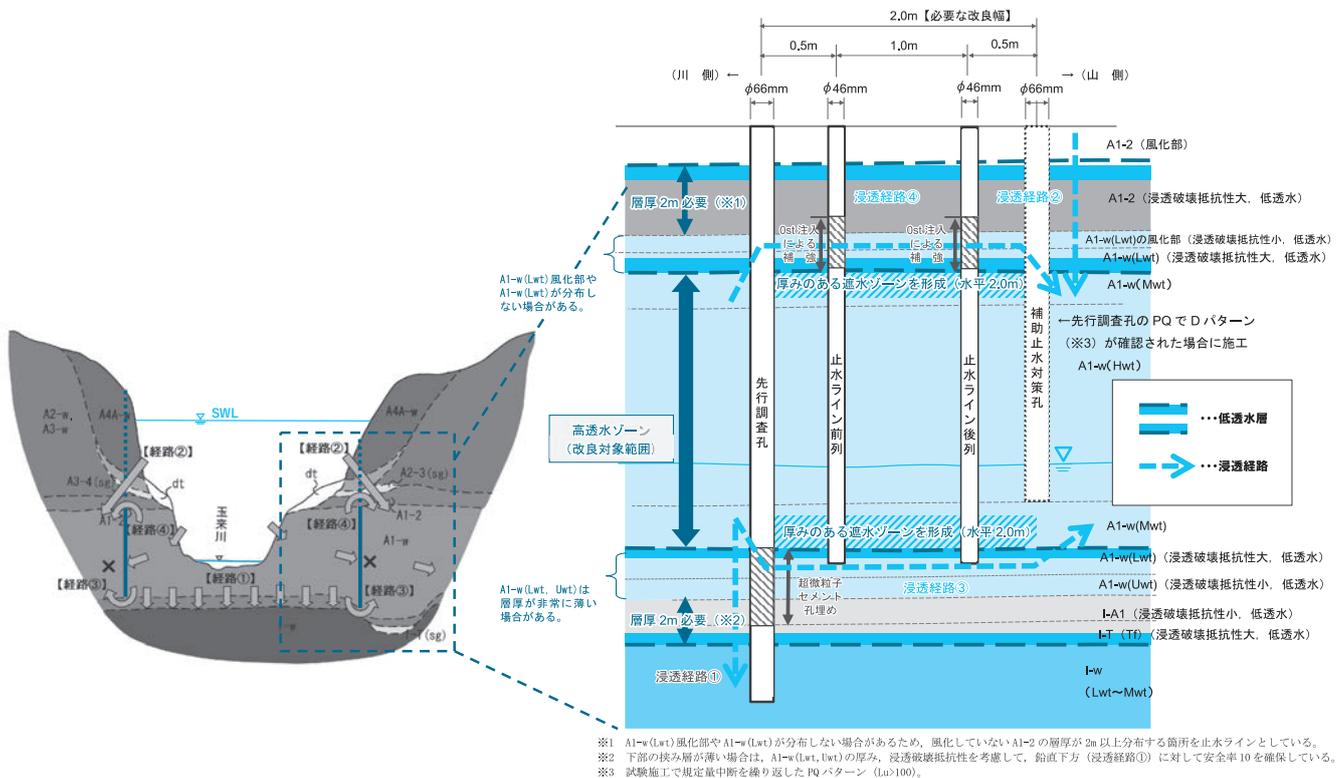
図-6 玉来ダムの止水計画概要図

玉来ダムの貯水池には割れ目が発達した高透水性の亀裂性岩盤（A1-w）が、ダムの上下流方向および他流域方向へ連続的に広く分布している。高透水性のA1-w上下部に分布する挟み層（I-A1, I-T, A1-2）は、いずれも低透水性の性状を示し、かつ広範囲に分布することが判明している。そのため、このA1-w上下の挟み層を自然の遮水層として活用し、高透水性のA1-wのみをグラウチングにより改良した。施工範囲は、本ダムが洪水時以外には水を溜めない流水型であることから、貯水池全区間を遮水するのではなく、堤体基礎地盤の浸透破壊抵抗性に対する照査結果およびダム直下流の社会的影響を防止できる区間（堤体から上流へ300mの範囲）とした（図-6）。

※1 A1-w(Lwt)風化部やA1-w(Lwt)が分布しない場合があるため、風化していないA1-2の層厚が2m以上分布する箇所を止水ラインとしている。
 ※2 下部の挟み層が薄い場合は、A1-w(Lwt,Uwt)の厚み、浸透破壊抵抗性を考慮して、鉛直下方（浸透経路①）に対して安全率10を確保している。
 ※3 試験施工で規定量中絶を繰り返したPQパターン（Lu>100）。
