2. SAR 衛星画像を活用した道路被災模擬事象把握実験

(2) 実験盛土及び道路被災模擬事象の作成

3. SAR 衛星画像を活用した道路被災状況把握

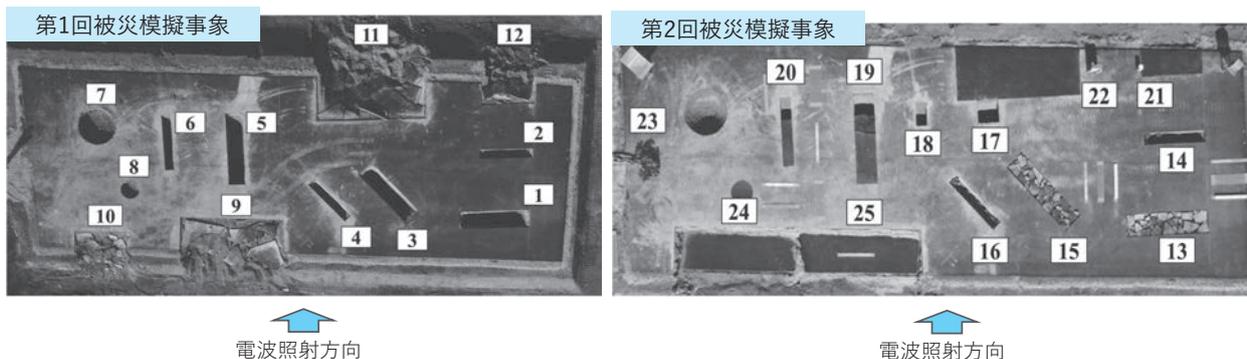
写真-1 道路被災模擬事象の作成

アスファルト舗装した、天端面積 10 m × 30 m、高さ 1.5 m、勾配 1 : 1.5 の簡易盛土を構築し、路面クラック、陥没、法崩れ、路上障害物、段差の 5 種類の道路被災模擬事象を作成した（写真-1、表-2、3）。なお、道路被災模擬事象の作成では、SAR 衛星画像解析の経験上、路面クラックの長さは画像上で線として認識できるよう分解能の 5 ~ 6 倍（3 m 程度）、陥没の直径は同じく一定規模の事象として認識できるよう分解能の 3 倍（1.5 m 程度）を基本に設定した。

写真-1の道路被災模擬事象を観測した小型SAR衛星の強度画像を図-4, 5に示す。なお、確認できた被災事象は図中に青実線で示した。

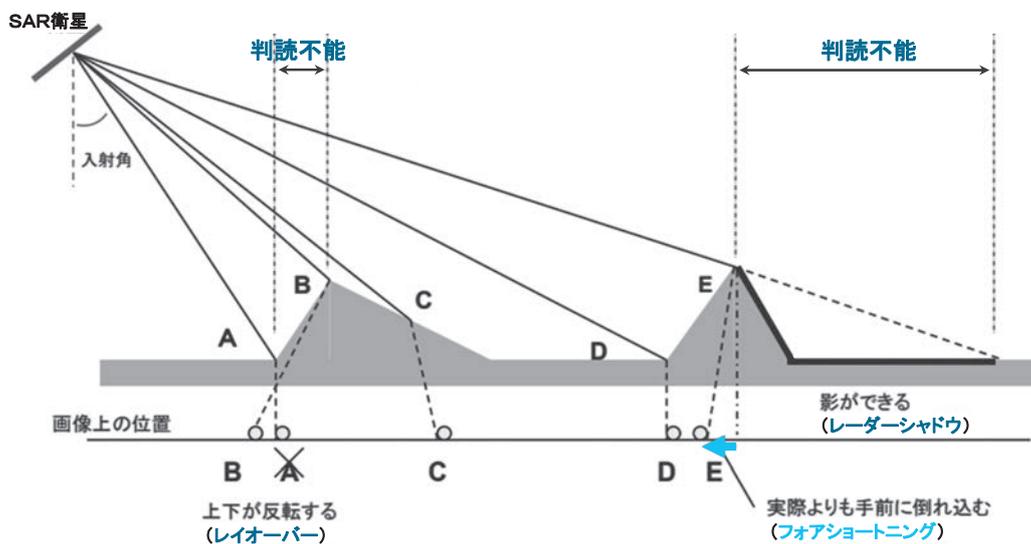
図-2 SAR衛星画像で確認できない場所の概念図³⁾

SAR 衛星画像は図-2 に示すように、衛星から電波を照射する際の入射角や周辺の地形条件により、画像判読が非常に困難となる場合があることが知られている³⁾。その影響を確認するため、事前に模擬事象作成前のアスファルト舗装のみの状況（写真-2）に対する観測を実施した。図-3 に観測した小型 SAR 衛星の強度画像を示す（入

と正対する盛土の傾斜部は白く写っており、強く反射していることが確認できる。また一般的に舗装面からの反射強度は低く、画像上では黒く写るが、図-2に示すフォアショートニング（観測対

象物に高さがある場合にマイクロ波の送受信時間が短くなる分だけ手前側に投影される現象の影響により、入射角40度の観測でも周辺樹木の反射が混ざった状態で、模擬事象を判読しづらい状況となっている。しかしながら、入射角30度での観測では、影響がさらに大きかったことから、今回は入射角40度の観測結果を用いて、道路被災模擬事象の把握可能性を検証した。

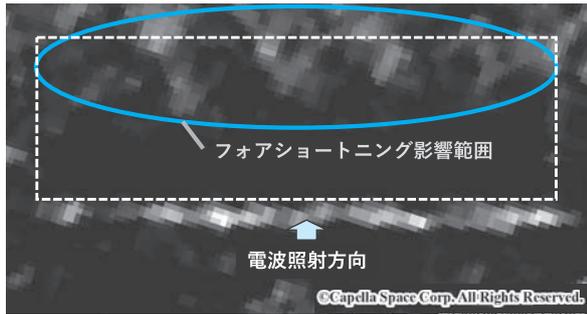
図-3 SAR衛星の強度画像（事前観測_40度）

図-3の強度画像をみると、衛星電波照射方向

射角40度)。ここでの強度画像とは、小型SAR衛星で受信した電波の強度を白黒の濃淡で表した画像のことであり、強度が高いと白くなる。

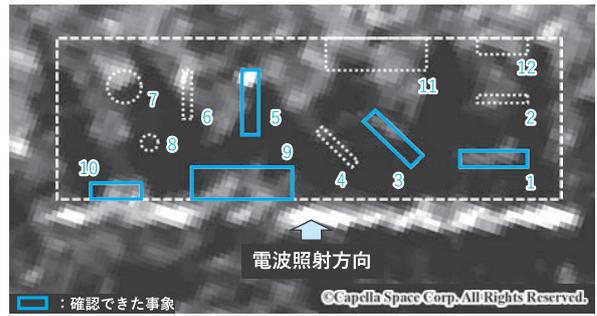
図-4 SAR衛星の強度画像（第1回被災模擬事象_40度）

路面クラックでは、規模や電波照射方向に対する事象発生方向の違い等に注目して検証した。その結果、長さ4m、幅1m、深さ1mの路面クラック(No.1, 3)では、クラック形状に沿った反応が確認できた。これは衛星電波がクラック内部の底面で反射した後、さらに壁面で反射し、その電波を衛星が受信したものと考えられる。一方で、長さ3m、幅0.5m、深さ0.5mの路面クラック(No.2, 4, 6)では明瞭な反応が確認できな

かった。これは、クラック幅及び深さが半分となり被災事象の構造が電波を遮ったことが理由と考えられる。割れたアスファルト片で複数の小規模クラックを模した(No.13, 15)でも、電波がクラック表面で乱反射したことで、衛星が受信する電波量が減少したため、反応がみられなかったと考えられる。

法崩れでは、規模や電波照射方向に対する事象発生方向の違いに着目して検証した。その結果、電波照射方向と正対する手前側の盛土、長さ 3 m 以上、奥行き 1 m 以上の事象 (No.9, 10) では、崩壊範囲と SAR 衛星画像上で盛土のエッジがぼやけている範囲が一致しており、変化が明瞭に確認できた。一方で、同じ規模でも盛土の奥側の事象 (No.11, 12) では、フォアショートニングの影響もあり明瞭な反応は確認できなかった。

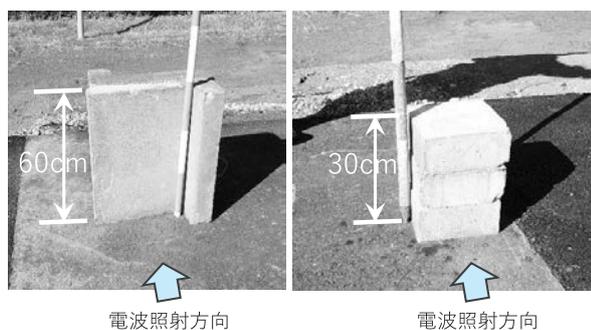
写真-5 事象 No.22 の状況

路上障害物では、規模や障害物の違い等に着目して検証した。その結果、高さ 60 cm のコンクリートブロック (No.22) (写真-5) については明瞭な反応が確認できたものの、高さ 30 cm のコンクリートブロック (No.21) (写真-6) や倒

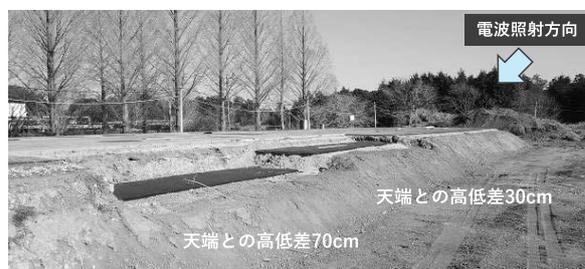
写真-7 事象 No.24, 25 の状況

段差では規模の違いに着目して検証した結果、電波照射方向に正対した高さ 70 cm 及び 30 cm の段差 (No.24, 25) (写真-7) において、明瞭な線状の反応が確認できた。

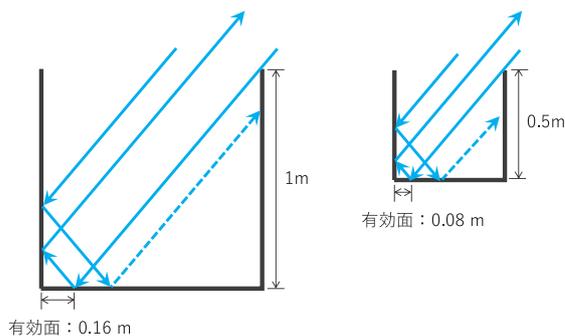
図-6 衛星電波反射イメージ (路面クラック)

この実験の結果、SAR 衛星画像を活用した道路被災状況把握では、クラックや陥没といった舗装面下に発生する事象は、衛星の観測原理から図-6 に示すように反射有効面が大きくなるほど、衛星に戻ってくる電波も多く、明瞭な反応が確認され、幅 1 m、深さ 1 m 程度の大きい事象であれば確認できることが分かった。加えて今回は、フォアショートニングの影響で明確にはならなかったが、この原理から入射角を 30 度と小さくすることで有効面が大きくなり、舗装面下に発生する

●入射角40度の場合

事象の把握精度の向上が期待できると考えられる。また、段差や障害物等の路面上に発生する事象は、衛星電波の入射角にもよるが、電波照射方向に対して正対する高さ 30 cm 以上の事象であれば確認できることは分かったものの、明確な観測原理までは明らかにできなかった。さらに法崩れでは、図-7のように電波照射方向に対して正対する法面において発生した事象であれば電波が衛星に戻りやすく明確に確認できるが、電波照射方向と反対側の法崩れは電波が散乱して衛星に戻らず、確認困難となることが分かった。

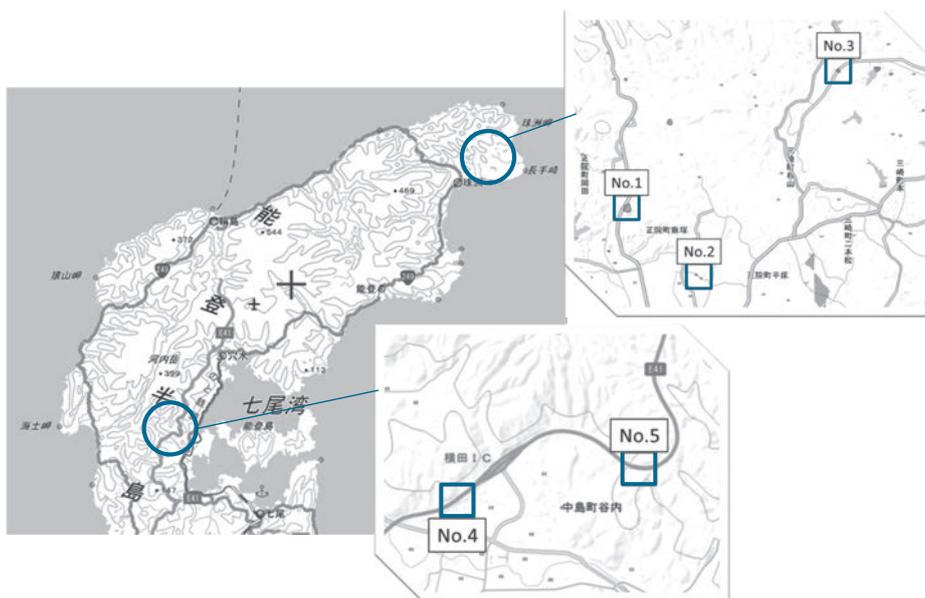
図-8 令和6年能登半島地震における斜面崩壊箇所 (一部抜粋)

今回は、大規模災害時の道路パトロールに時間を要すると考えられる能登半島の先端付近の地方道 (図-8の No.1~3) と都市間をつなぐ重要な都市幹線道路 (図-8の No.4, 5) で発生した5カ所の斜面崩壊箇所を対象とし、SAR衛星画像での判読可否について検証を実施した。
