入善漁港海岸災害の初期対応と 災害復旧について

社団法人富山県建設業協会 入善支部 いいだ みつる
飯田 満

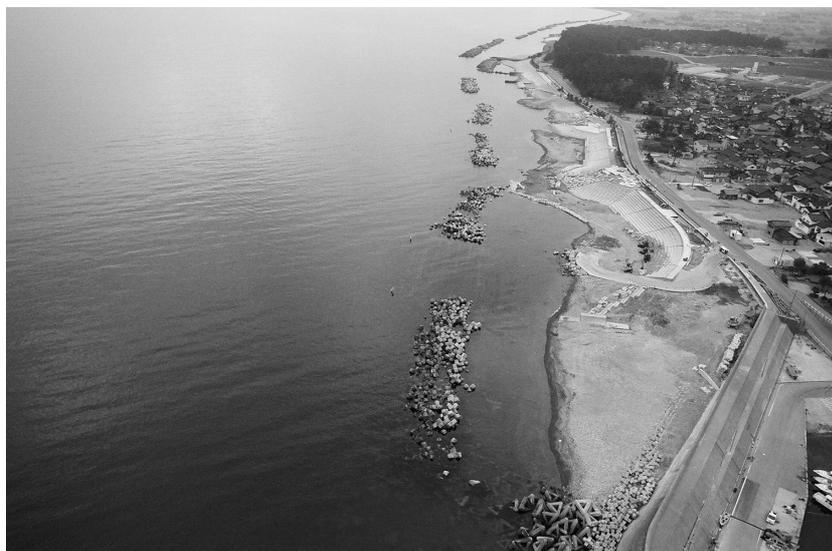
富山県では、黒部市で75棟が床上浸水し、多くの住民が緊急避難を余儀なくされた。中でも入善町芦崎地区（入善町西側で黒部川右岸の集落）では、死傷者16名、住居の全半壊11棟、床上床下浸水117棟、車両26台、船舶8隻の損壊など大きな被害を受けた（写真 1）。

写真 1 芦崎地区被災後（入善町提供）

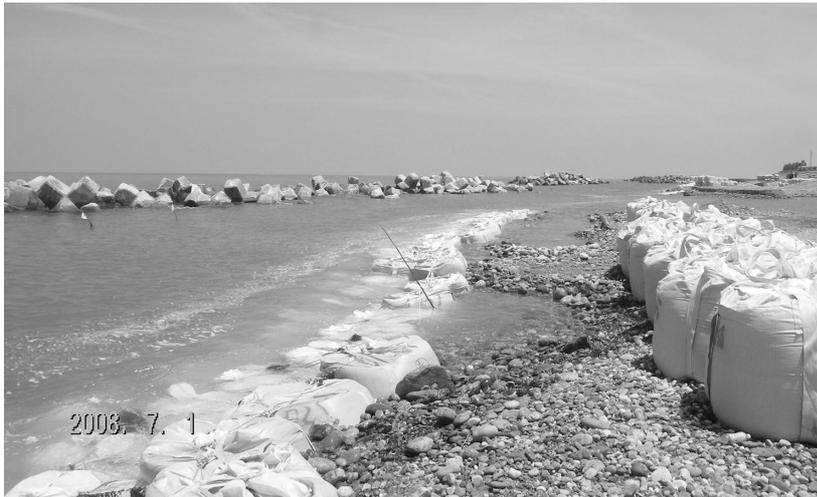
写真 2 護岸部の「大型土のう」(入善町提供)

まず最初に、破堤した護岸部に「大型土のう」100個の製作・運搬・据付を行った(写真 2)。夕方からは集落内および周辺の道路復旧(敷き鉄板敷設)や障害物の撤去を実施するとともに、集落内に海水と同時に流入した大量の砂の排出と砂の流入で下水道が埋塞で使用不能となったため復旧のための調査も行った。

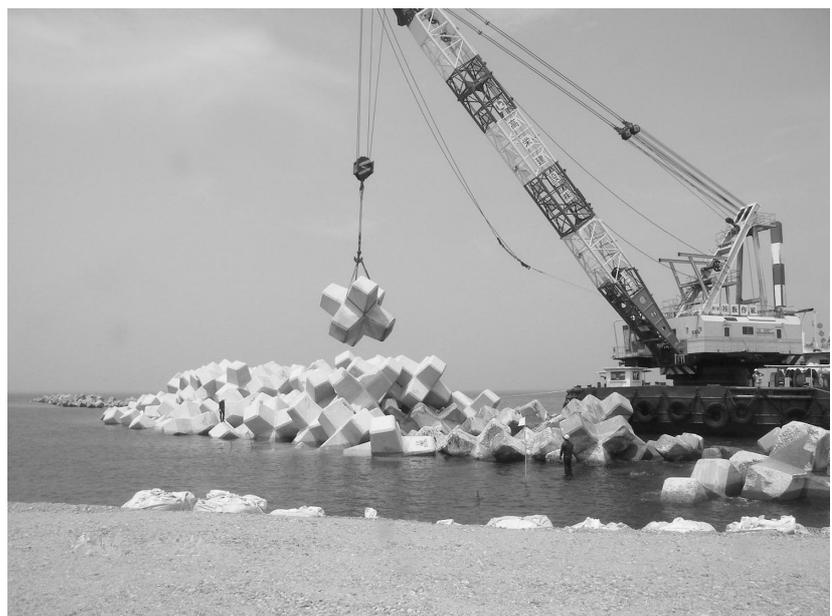
写真 3 離岸堤(工事中)(入善町提供)

入善漁港海岸等の復旧は、被災が甚大であることから、原形復旧ではなく波高等を考慮した復旧工法となった(写真 3)。

・離岸堤は、既設堤高+2mとし50tブロックで

かさ上げ。

- ・ 潜堤は、離岸堤と同じ構造とし50tブロックでかさ上げ。
- ・ 護岸は、既設堤高+80cmで復旧。

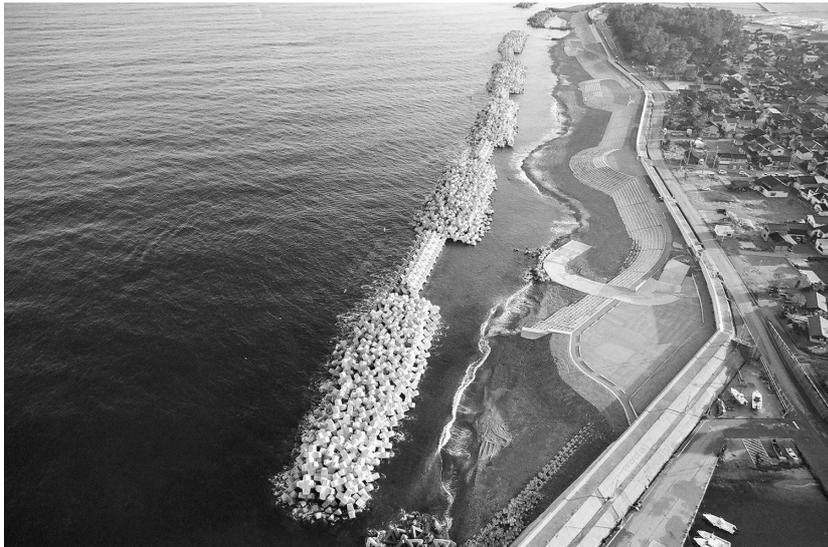
写真 4 復旧工事完成後（入善町提供）

海岸工事は、当地区の建設業者は経験豊富ではあるが、50tブロックの製作・据付は当地区ではこれまで実績がなく、行政の指導や業者間での創意・工夫に加え、地区業者のチームワークにより工期内に製作を完了し、据付についても大型台船の導入等により当初の設定工期内での完了を見た（写真 4）。
