## 新技術開発探訪

# 道路附属物の支柱の路面境界部の き裂・腐食等の変状，残存板厚を 非破壊で確認できる新技術について —新技術活用システムのフィールド提供型を 用いた新技術の活用—

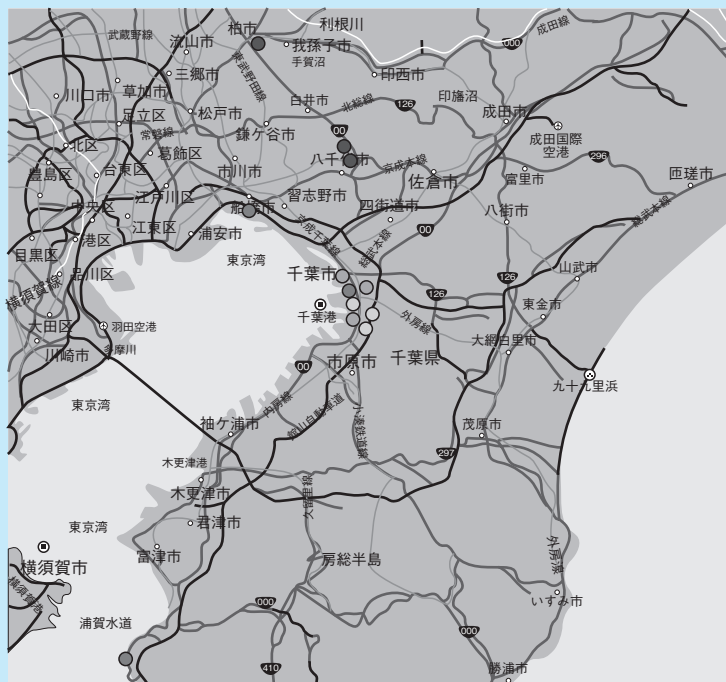
図一3 千葉国管内の実験箇所

主に従来技術に比した新技術の優位性を千葉国道事務所（以下「千葉国」という）が管理する国道16号、127号、357号に設置されている照明柱および標識柱（以下「千葉国対象柱」という）で、き裂・腐食の測定性能の検証を関東技術事務所（以下「関技」という）構内に設置した模擬試験柱で実施した。

図-3 に千葉国管内の実験箇所を、写真-1 に  
関技構内の模擬試験柱を示す。
