# 鬼怒川緊急対策プロジェクトの推進について

国土交通省 関東地方整備局 下館河川事務所 副所長 ぜにや ひでのり  
 錢谷 秀徳

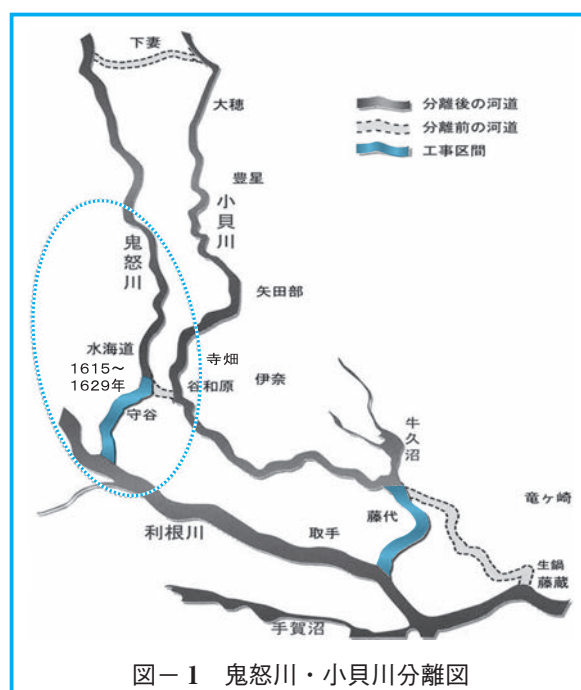
図－1 鬼怒川・小貝川分離図

常総市は、平成の大合併の前には水海道市と石下町からなり、西側は鬼怒川、東側は小貝川に挟まれた低平地であり、古く江戸時代には、鬼怒川と小貝川の分離が行われ、この分離により舟運が発達し、小鵜飼船などによる江戸への食料などの物資の運搬が盛んに行われ、河岸として栄えました（図－1）。その後、物資輸送は鉄道が主役となり、大正時代には関東鉄道の常総線が開通して

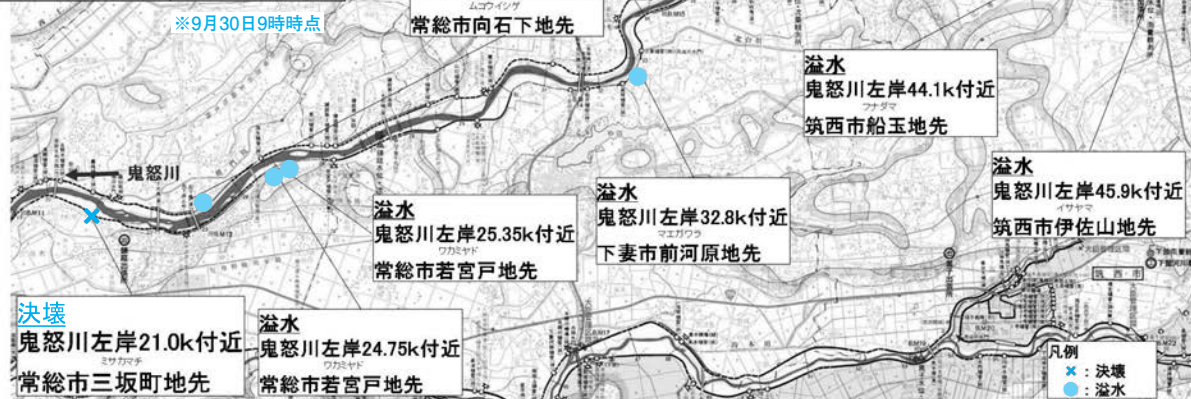
図-2 鬼怒川の被災状況図

今回の浸水被害は、鬼怒川と小貝川に挟まれた低平地となっている常総市の約1/3に相当する約400 km<sup>2</sup>が浸水し、堤防決壊1箇所、規模の大きな溢水7箇所、及び漏水等の施設被害が発生し(図-2)、全壊54件、大規模半壊1,649件、半壊3,574件、床下浸水3,385件、床上浸水163件が発生しました。

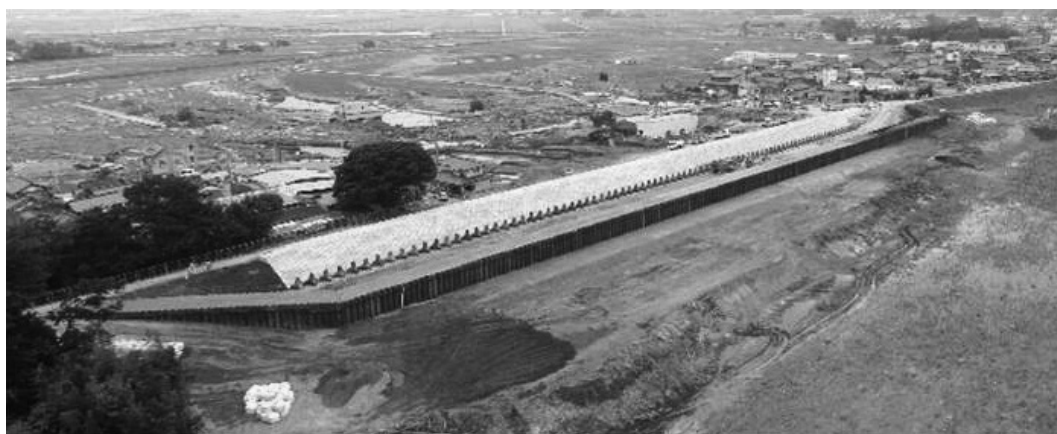
写真-1 緊急復旧完了

緊急復旧は、上三坂地区の決壊箇所約200mの区間について、24時間体制で施工されました(写真-1)。上流側と下流側から2週間で仮堤防と二重締め切りまで完了させました。その間に大規模溢水箇所への今後の出水に備えた土嚢積み等を完

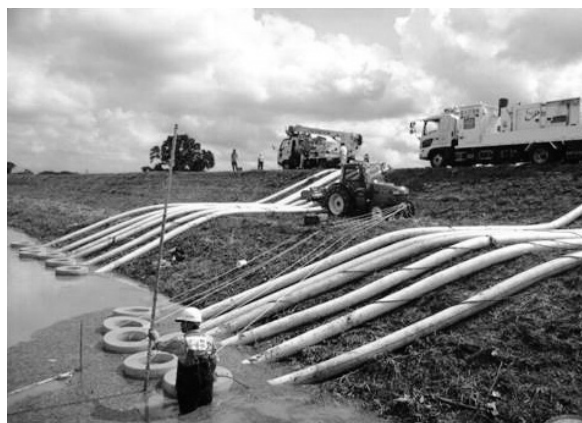
写真－2 TEC-FORCE による排水ポンプ車排水状況

TEC-FORCE 活動も積極的に行われ、全国の地方整備局から 1 日最大 51 台のポンプ車が投入され、約 780 万  $\text{m}^3$  を排水しました（写真－2）。

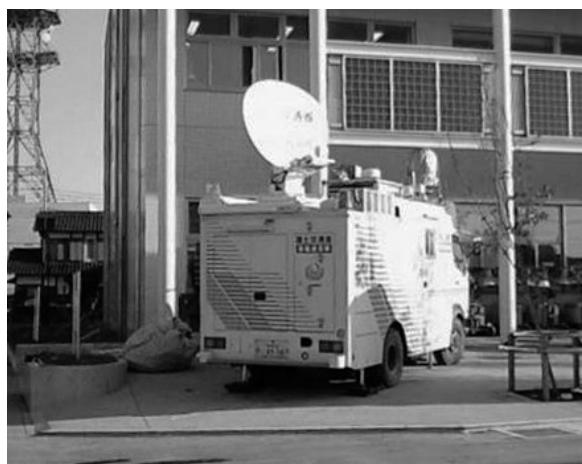
写真－4 衛星通信車での通信回線確保（映像配信）

溢水・破堤から緊急復旧まで、常総市へのリエゾンの派遣による円滑な連絡調整（2 県 23 市町へ派遣）を行い（写真－3）、緊急支援物資の提供、常総市役所への復旧箇所の映像配信（写真－4）、ヘリコプターによる空からの被災状況調査を行いました。

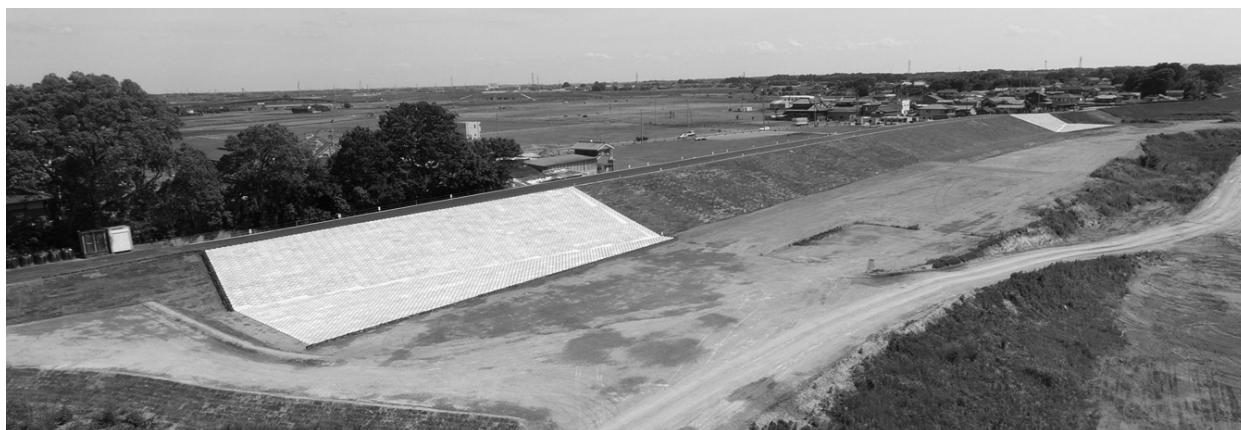
写真－5 三坂地区堤防完成（平成 28 年 6 月 10 日撮影）

具体的には、堤防決壊箇所の整備を早急に行うとともに（写真－5）、漏水箇所については他の堤防整備に先行し、下流への影響に考慮しながら

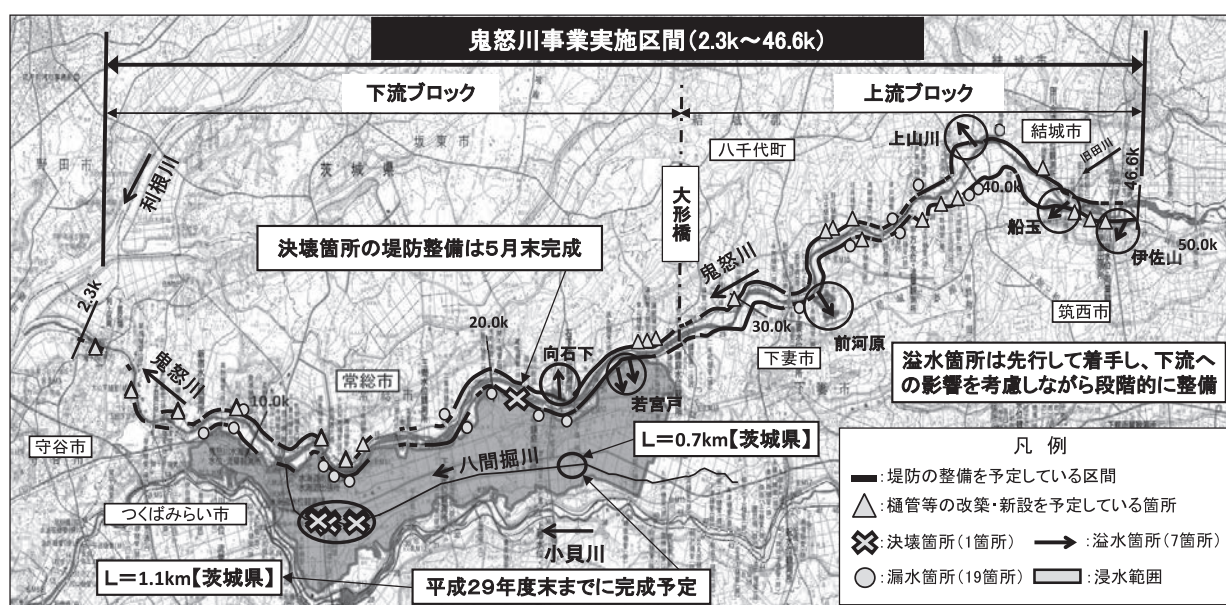
図－3 鬼怒川緊急対策プロジェクト全体計画図

茨城県が管理している八間堀川等においても堤防整備（嵩上げや拡幅）、河道拡幅について平成 29 年度の完成を目標に進めています（図－3）。

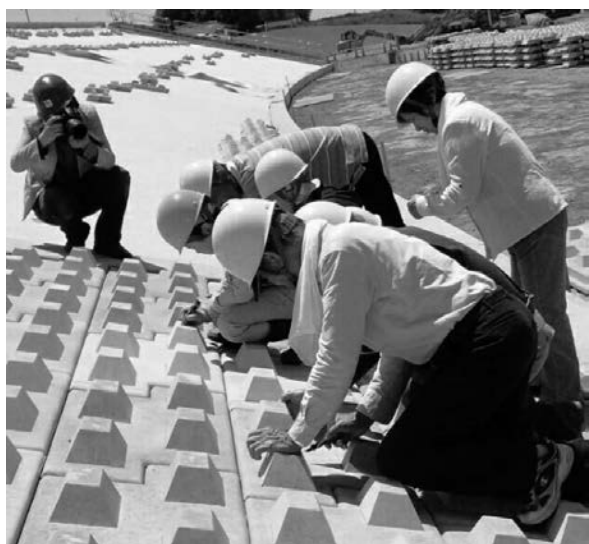
写真-7 周辺住民の方から工事施工ブロックへのサインをいただく（三坂地区、覆土されて芝が張られる）

いただく等コミュニケーションを図りつつ工事を進め（写真－7）、平成 28 年 5 月末には現地作業を完了させました。さらに、大規模な溢水が生じ
