# 歩道除雪車の作業ガイダンス装置の開発

国土交通省 北陸地方整備局

北陸技術事務所 施工調査・技術活用課 機械調査係長

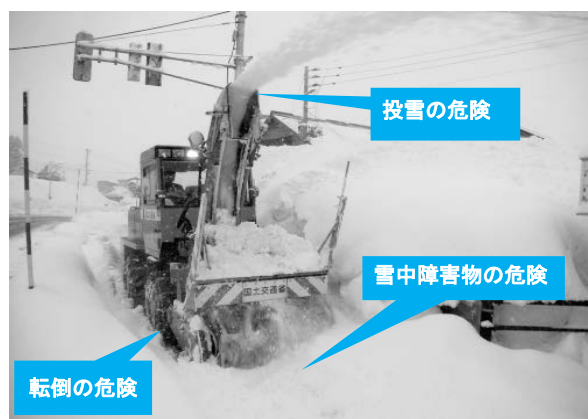
写真－1 歩道除雪の課題

除雪作業の現場において近年、除雪オペレータの高齢化が進んでおり、熟練除雪オペレータの引退に伴う担い手の確保が重要な課題となっている。一方で除雪機械の運転は路面状況、道路構造、沿道状況等の変化に合わせた作業装置の操作が必要であり、その技能の習熟には相当の期間を要する（写真－1）。

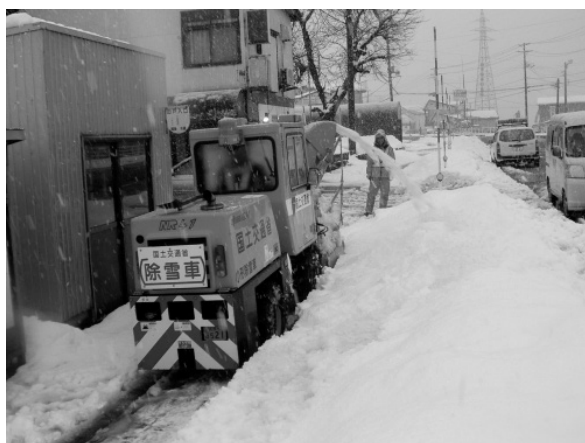
写真－2 歩道除雪作業状況

歩道除雪作業の際には、オペレータに対し安全教育を行うとともに工区内の地形、障害となる構造物、危険箇所について常に注意を払う必要がある。特に歩道は段差、乗り入れ、マンホール、道路標識、植樹等の除雪作業に支障となる障害物が多く、経験の浅いボランティアサポート（VSP）が歩道除雪作業に携わることもあり、雪で覆われた障害物などを知らせるといった、オペレータをアシストすることが求められている（図－1、写真－2）。

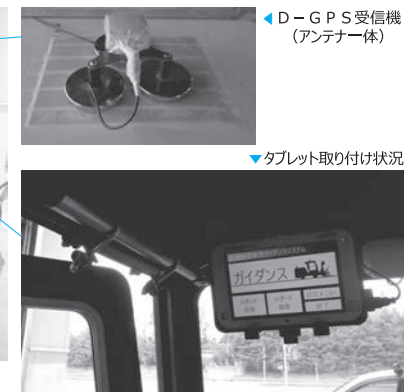
写真－3 取り付け状況

開発したガイダンス試作装置を、長岡国道事務所の宮本工区に配備されている小形除雪車1台に取り付け、国道8号の歩道除雪作業区間において検証試験を実施した（写真－3）。

- ① ガイダンス装置本体  
タブレット PC（7 インチ、Windows10）  
防水防塵性能 IP65
- ② 測位受信機  
測位方式：D-GPS

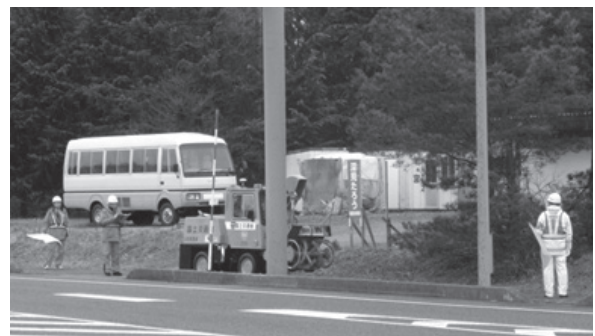
写真－4 障害物・投雪禁止区間の登録状況

ガイダンス装置を取り付けた小形除雪車を使用し、降雪期前に実際の除雪作業路線を走行しながら作業の際の障害物、投雪禁止区間等ハザードを登録し作業性について検証を行った（写真－4）。

データ登録の速度は、登録箇所が多い区間で 1 時間当たり約 1 km、少ない区間で 1 時間当たり約 3 km 間の登録ができた。オペレータが慣れてくると、停止→登録→発進が 1 回当たり 10 秒程度となり、作業性は良好だった。

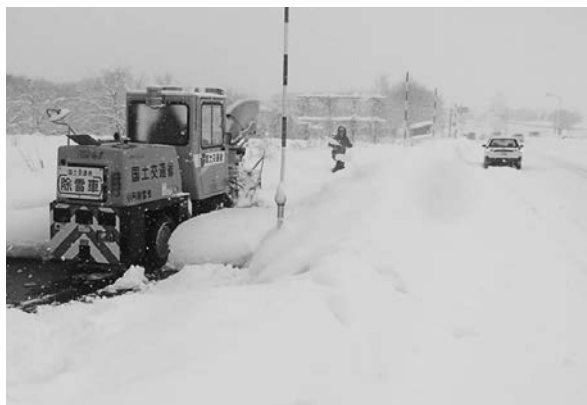
写真－5 歩道除雪作業状況

実際の歩道除雪作業でガイダンス装置を使用し、使い勝手（有効性、操作性、視認性、測位の安定性）及び耐久性の検証を行った（写真－5）。

検証はオペレータへの聞き取りと、装置のログ解析により実施した。検証期間中の測位の安定性、視認性、操作性は良好で、ガイダンス装置の効果が確認できた（表－2）。
