# 木造住宅の劣化のしやすさと対策を解説した ガイドラインを公表

～雨水浸入や結露から我が家を守るための  
技術情報を住まい手などへ提供～

国土交通省 国土技術政策総合研究所 建築研究部 構造基準研究室 主任研究官 みやむら まさし 宮村 雅史

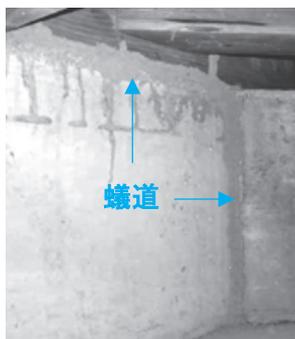
写真－1 基礎・土台まわりの蟻道の点検

住まい手に、建物の耐久性を確保する上で外皮構造を維持保全していくことが重要であることを啓発する資料の作成を目的に、主要な外皮構造仕様の経年変化を整理するとともに、外皮仕様選定におけるLCC的評価の重要性を示す資料を実態調査に基づき作成した。また、外皮構造の維持保全に不可欠な点検（写真－1）・モニタリングについて、その具体的方法や実施上の留意点について整理し、最後に建物の耐久性を損なわない住まい方に関する主な注意点をまとめた。

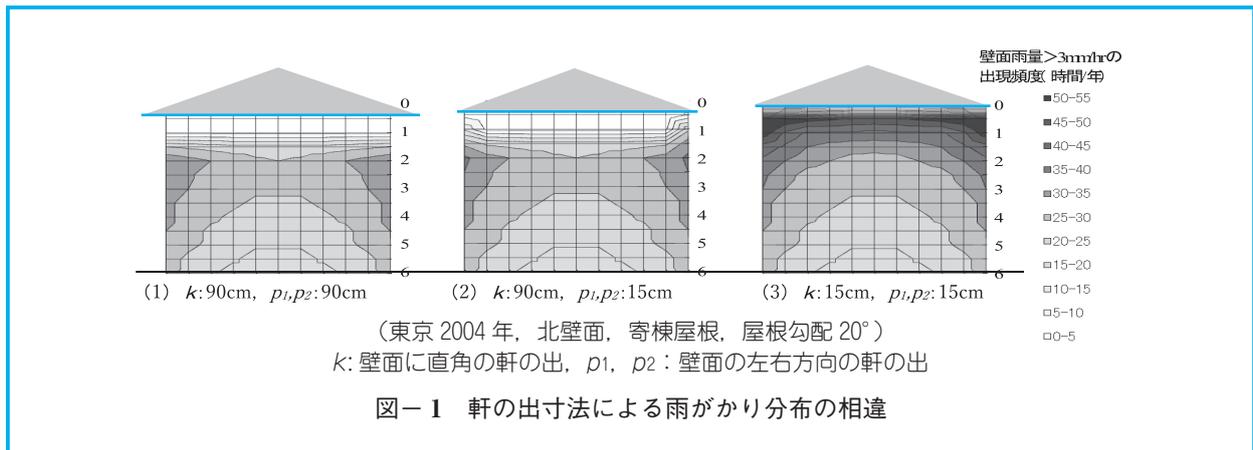
住宅木部の雨水に由来する劣化のリスク予測に不可欠な、外皮各部からの雨水浸入量および浸水頻度の定量的把握を可能にするため、浸水外力としての外皮面が受ける雨水の量（図－1）および外装材表裏に生ずる圧力差を明らかにした。また、風雨を受ける外皮面上の目地、取り合い間隙、ひび割れ等の連続した間隙から外皮内に浸入する水量を推定する一般的な方法を提案するとともに、複数の具体的外皮構造を対象として浸水量を評価した事例を提示した。

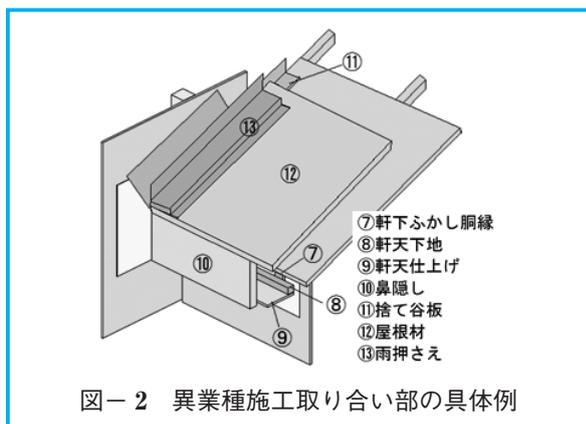
木造住宅外皮において、同一部位の施工に関与する異業種の工程連携不足に起因する不完全施工が劣化リスクを高めているとの認識に基づいて、部位および取り合い部の工程（図-2）と関連職種の分析を行うとともに、劣化発生につながる異業種施工取り合い部の具体例を抽出して問題点を指摘した。さらに、既存住宅の雨漏り事故の原因分析、および外皮各部材の施工職種に関する全国実態調査結果に基づいて、工事進行の効率化を動機とする本来の専門職種外の職種の関与による初歩的な内容の不適切施工が多く、雨漏り事故の原因となっている可能性を指摘した。

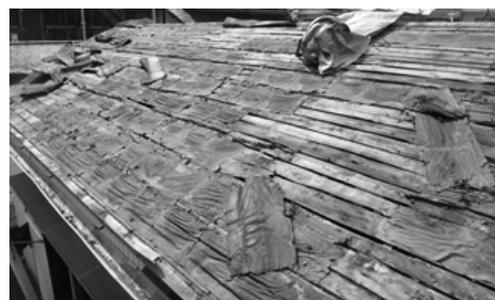
木造住宅外皮各部に生じている不具合の事例は、木造住宅の設計・施工における劣化リスクの所在を確認し、劣化発生状況を理解する上で貴重な情報源である。このため、木造住宅外皮における不具合の発生傾向と原因を整理するとともに、屋根、外壁、バルコニー基礎・床下の各部位で、発生している不具合事例を収集して、不具合の状況、発生要因、対応および制御に関する考察を加えた事例調査シートに整理し、これらを住まい手の耐久性に関する関心を高め、造り手の劣化抑制への意識向上に有用な資料として取りまとめた（写真-2）。

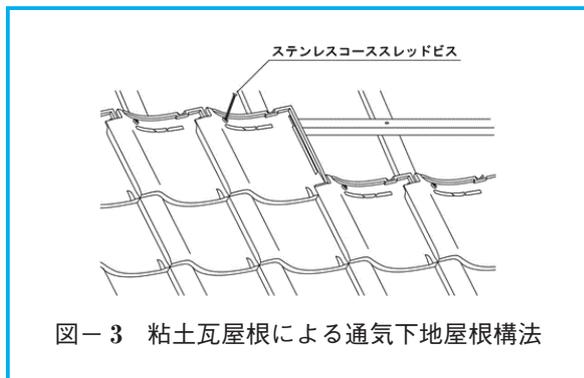
屋根葺き材と下葺き材の間に通気空間を確保することにより、通常の下地構法に比して、高い防水信頼性を有し、かつ長期間屋根下地材および小屋組部材の劣化抑制が可能な屋根葺き下地を構成する屋根葺き構法の確立を目指し、実大屋根における施工実験、屋根試験体の暴露試験を実施した。併せて各部納まりおよび施工方法について検討し、その結果に基づいて、通気下地屋根構法の設計施工要領（案）を提案した（図-3）。

図-3 粘土瓦屋根による通気下地屋根構法

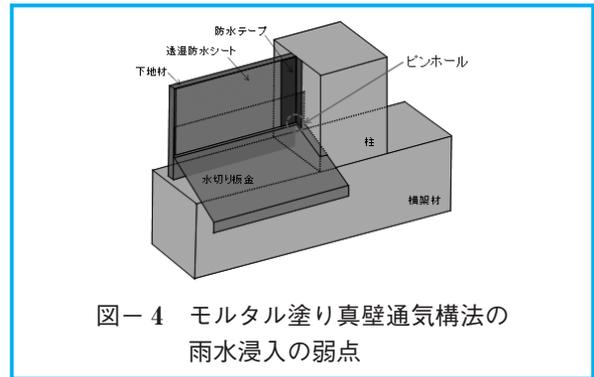
真壁構造外壁の特性、性能評価における課題、採用の現状、既往の知見等を整理・分析した上で、伝統土壁構法、モルタル真壁直張り構法およびモルタル真壁通気構法を対象に、木部-外壁取合い部の防水性に関するアンケート調査、ヒアリングおよび散水実験等を行い、その結果に基づ

図-4 モルタル塗り真壁通気構法の雨水浸入の弱点

き、真壁木造外壁の防水設計施工基準（案）を提案した（図-4）。
