第25回 国土技術開発賞 創意開発技術賞受賞

高機能床版排水パイプ
クワトロ・ドレーン

〔受賞者〕 中大実業株式会社

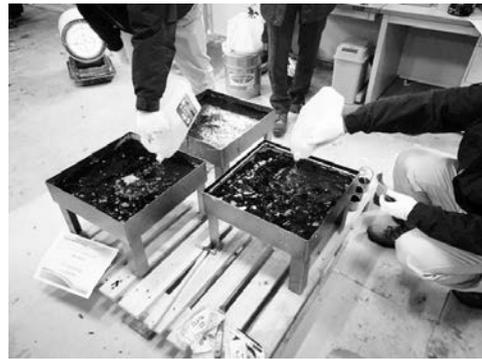
写真-1 透水フィルター性能確認試験

防水層の下の水は滞水が予想されており、より高い集水性が求められていたため、透水率の高い構造が不可欠であった。そこで、透水フィルターの透水系数の違う不織布体を複数重ねた構造による実験を繰り返し、耐久性を持たせながら透水率が高い専用の構造を確立した。また、集

めた水の排水経路として、管口径42.7mmと48.6mmの二重構造にすることで水の抜け道を2経路作り、防水層の上下面に限らず入り込んだ水を360度から集水し排水することができるようにした（写真-1）。

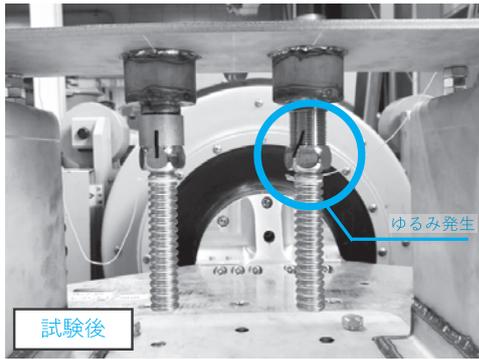
写真-2 脱落防止性能確認試験

ダブルナット構造では、従来とは違いゴムの反力に頼らず二つのナットの引張り力で固定されるため締め付け力も4倍以上強くなり、より堅牢な

固定ができ、フレキシブル管が脱落しにくい構造となっている（写真-2）。

二つ目の機能として、本体管と桁下で接続しているフレキシブル管の接続部分にダブルナット構造を採用し、桁下の接続管の脱落を防止している。

このような問題を防ぐためにも、当技術は、一般的なダブルナット構造の締め付け力（トルク）に着目し、ナットの上にソケットを採用した。そうすることで、省スペースでのダブルナット構造を実現している。また、従来技術ではフレキシブル管のかしめと共にゴムパッキンをナットで管を固定していたため、ゴムパッキンの反力のみで保持されていた。設置後経年劣化でゴムがすり減り、反力がなくなるとフレキシブル管が脱落する。

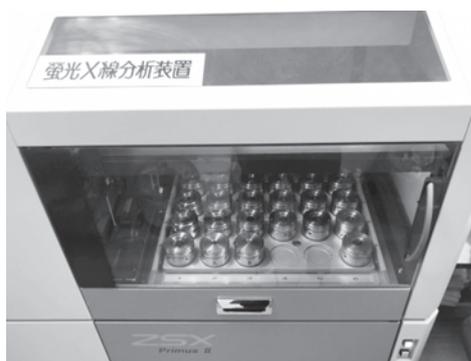
写真-3 飛来塩分対策性能確認試験

この保護材を接続部分のダブルナット構造の接続部分に被せて、ガスバーナーでゴムチューブを炙ると、接続部分に密着し塩害から守ることができる上に、よりフレキシブル管が脱落しにくい強固な構造となった（写真-3）。

三つ目の機能として、ダブルナット構造を採用した接続部分に熱収縮系保護材を被覆し、飛来塩分にも強い構造にしている。

沿岸部や融雪剤を散布する寒冷地などでは、接続部分に付着する飛来塩分からのサビが害を生じさせ、フレキシブル管の脱落に影響を及ぼしていることを現場調査等により確認した。口径の違う接続部を一体化させ、飛来塩分から保護できる材料を探し、現在の設置が簡単かつ目的を解決できる熱収縮性のあるゴムチューブを保護材として採用した。

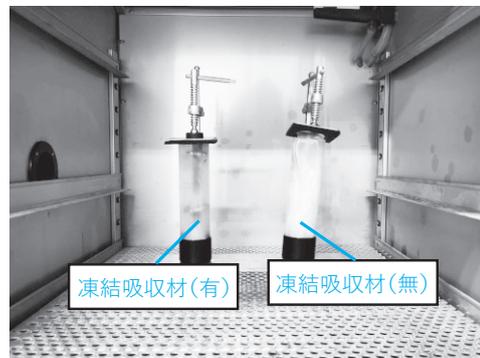
写真-4 凍結膨張吸収性能確認試験

従来の排水パイプの中で水が凍結し、接続部分が破損している現場があり、問題になっていたことを聞いていた。また、社内実験により、凍結時にはパイプの中の圧力が外に逃げ出そうとするため、上部及び下部になる接続部分に膨張が発生し、排水パイプの膨張及び下部接続部分の脱落を引き起こしていることも判明した（写真-4）。

四つ目の機能として、冬季間に排水管内部が凍結してしまった場合、凍結時の膨張が鋼材を破壊する恐れがあるため、当製品には凍結膨張吸収材を搭載している。

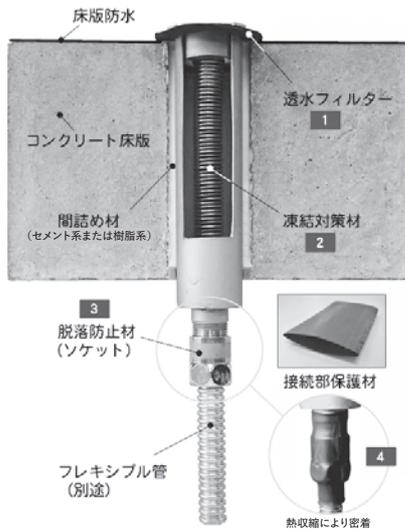
写真－5 高性能床版排水パイプ 概要

この膨張圧をどうにか逃がす構造はないかと検討し、凍結膨張圧を吸収できる独立気泡材を見つけ採用した。このため、積雪寒冷地でも問題なく使用できる製品となっている（写真-5、図-1）。

高機能床版排水パイプは、従来の製品にはなかった次に示す新しい四つの機能が搭載されている。
