日建連表彰 2024 第 5 回土木賞 特別賞  
**白川発電所  
 熊本地震の震災復旧工事**

白川発電所 熊本地震の震災復旧工事 概要

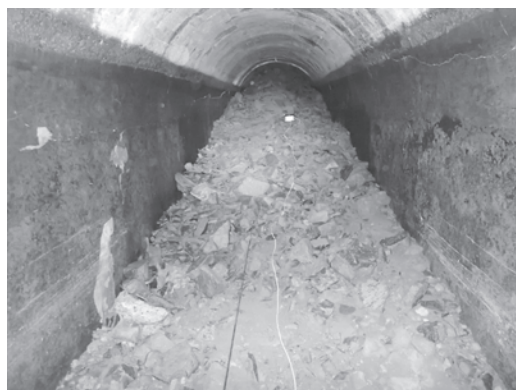
そこで、発電所建屋の損傷と導水路トンネルの落盤による坑内の閉塞を修復する必要性が生じた（写真－1）。発電所建屋などの地上施設は比較的容易に完了にいたったが、導水路トンネルは、周辺のアクセスする道路が地震の被害を受けたため、片側の坑口からしか被害状況の調査ができなかった。そのため、直径 2.273 m の切羽から水平探査などを行い、落盤や支保工の損壊を確認し、流入土砂の堆積などの状況は推測して修復方針を決める必要があった。

写真－1 導水路 落盤部の崩壊状況

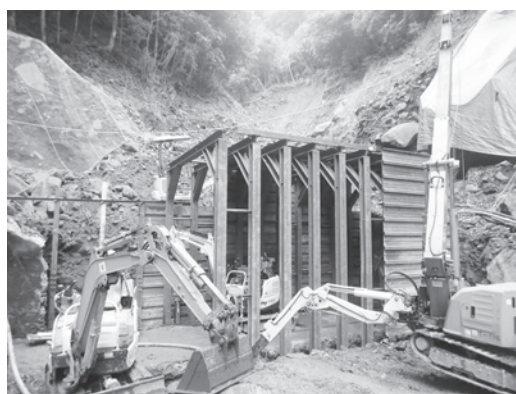
写真－2 導水路 損壊部作業時の鋼製支保工による防護壁

そこで、本工事特有の施工プロセス、すなわち切羽を進め（掘削および支保工設置。写真－2）、被災状況と地山安定性を調査し、発注者と監督官庁、設計者、施工者、協力業者の協議会で方針策定し、設計および施工計画作成し、施工実施するというサイクルの循環を経ることで、小断面内での作業に適した仮設備や施工方法、補修・補強工法を選定・採用して、トンネルの構造安全性と通水性能を復旧した（写真－3）。

なお、北向山断層では、トンネルが横方向に 3.5 m ずれていたため、支保工設置していた箇所を縫直しでずらしている。このような小断面トンネルの施工では、NATM が採用できないため、矢板工法を採用し、掘削は 0.1 m<sup>3</sup> 級バックホウとブレイカーで、落盤を生じたトンネル上部空洞の充填工はグラウトの注入で、切羽安定は注入式フォアポーリングなどによって、落盤や支保工の損壊などに対応した。

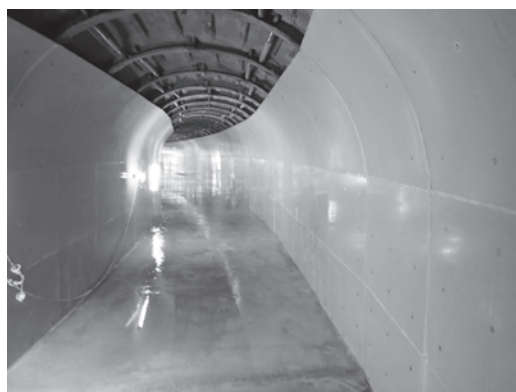
写真－3 導水路 レジンパネル等 仕上げ完了

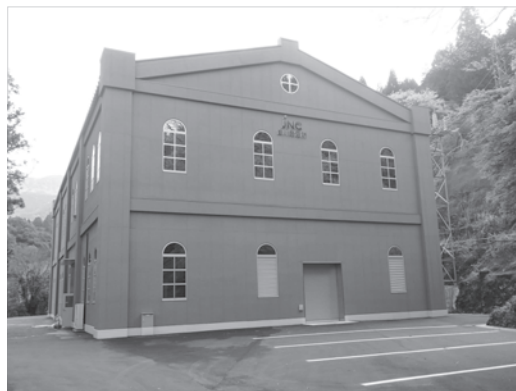
写真－4 白川発電所 新設建屋

本工事は、関係者が一丸となり、頻繁に協議会を開催し、新旧の施工技術を組みあわせて、難工事を完了したものであり（写真－4）、技術伝承の上でも価値があるといえ、日建連表彰土木賞特別賞に値するものと認められた。
