# 土木紀行

## しらいわさぼうてい 白岩砂防えん堤

立山の崩れを防ぐ・わが国近代砂防の原点  
とやまけん とやまし なかにいかわぐんたてやままち  
富山県富山市，中新川郡立山町

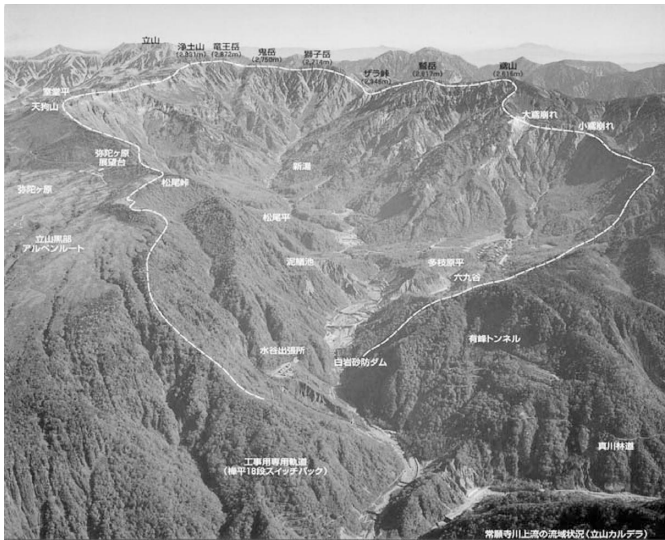
写真 1 立山カルデラ全景

富山県の東部に位置する常願寺川の上流，立山カルデラ（東西6.5km，南北4.5km，高さ700m）は，1858（安政5）年の飛越大地震による大鷲山・小鷲山の崩壊で4.1億 $m^3$ もの不安定土砂が発生し，これが原因となって下流域に大量の土砂を押し流し，富山平野に幾度にもわたる甚大な土砂災害をもたらしました。

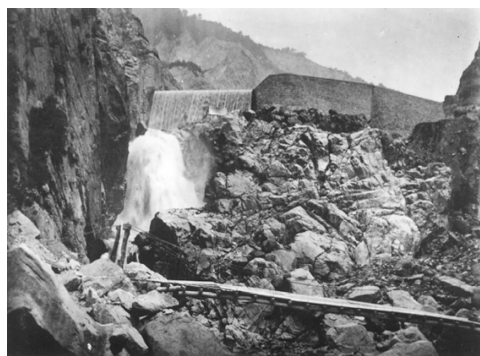
写真 2 完成目前の県営湯川第一号砂防えん堤

未曾有の災害に対応するため，1906（明治39）年に富山県によって砂防事業が着手されましたが，洪水のたびに砂防えん堤が崩壊するなど事業は困難を極めました。そして，富山県が砂防の要として全力を注いで建設していた湯川第一号砂防えん堤（現在の白岩砂防えん堤第一副えん堤）が1922（大正11）年7月の大洪水により，完成目前で壊滅的な被害を受け，富山県の砂防計画は根底から崩壊し，その後，砂防法の改正を経て1926（大正15）年直轄事業に移管され，日本近代砂防の父といわれる赤木正雄が立山砂防事務所初代所

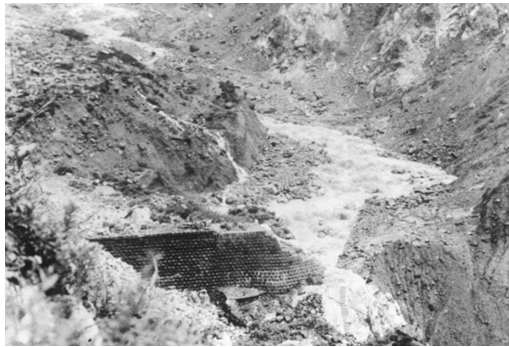
写真 3 大正11年 洪水で破壊された湯川第一号砂防えん堤

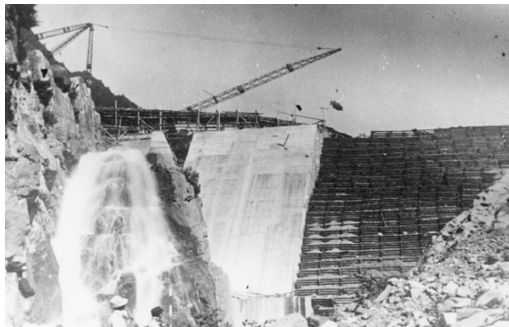
写真 4 平成7年 工事設備状況

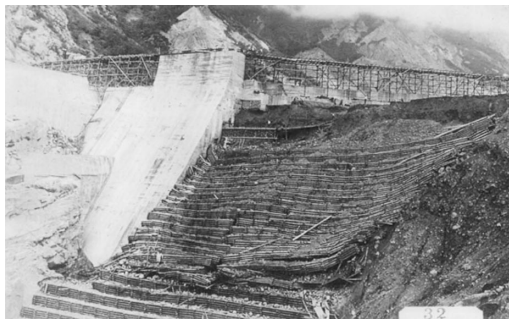
写真 5 平成10年 木柵施工状況

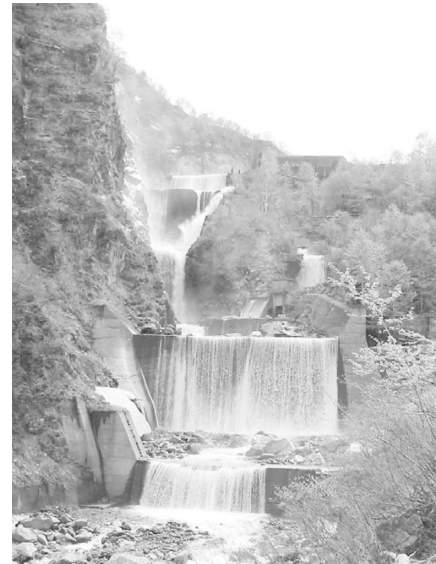
写真 6 白岩砂防えん堤 落差108m 日本一

白岩砂防えん堤は、昭和初期の大型重力式コンクリートえん堤で、本堤、第一～第四号護岸、第一～第七副えん堤、左岸のフィルダム構造、方格枠からなり、全体が一つの砂防えん堤として機能しています。

本えん堤の高さは63m、7基の副えん堤をあわせた落差は108mと、ともに日本一の高さです。

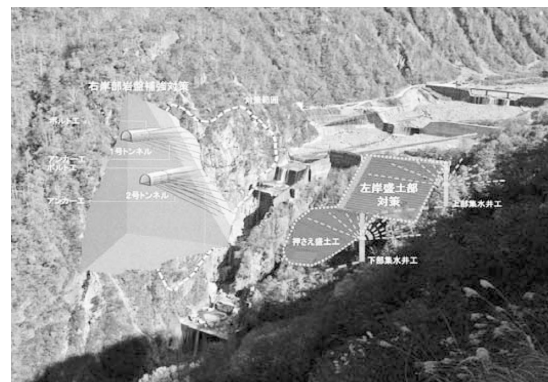
写真 7 白岩砂防えん堤補強対策計画

に完成し約60年以上経過した時点で、右岸部岩盤の風化による崩落の危険・水通し部における流下断面不足・左岸盛土部における漏水等問題が顕著となったことから、平成10年度から右岸部補強対策工事に着手しました。右岸部補強対策工事は、土木としては日本初のデザインビルド(設計・施工一括発注方式)を採用し平成17年に完成しました。工事の概要としては、2本のトンネル内部より、アンカー・ボルトにより地表面のもろい岩盤斜面を抑え、平成18年からは左岸部に着手し、2基の集水井からの集排水ボーリングによる地下水の抑制、抑え盛土による堤体の安定を図る工事を実施しています。
